# RETOUR D'EXPÉRIENCE

**Feu de silo**  
**Chemin du Freyssinet – Pierrelatte**

**RETEX INC**  
**GSO-DEP N°69**

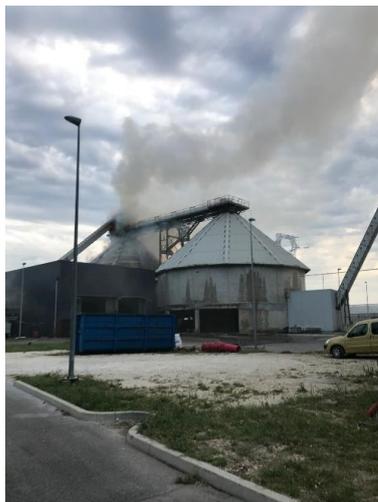
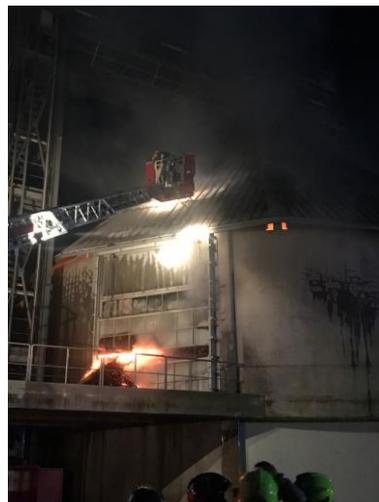
Le silo est composé d'une structure béton de 50 cm d'épaisseur, avec des locaux de stockage de matériels en partie basse. Une dalle béton sépare le stockage bois de la partie matériels. La toiture est en structure métallique bac acier. Le chargement des deux silos s'effectue par un tapis roulant en partie haute, l'acheminement des copeaux vers la chaufferie s'effectue par une vis sans fin en partie basse. Une porte sectionnelle permet l'accès au Silo par le côté.

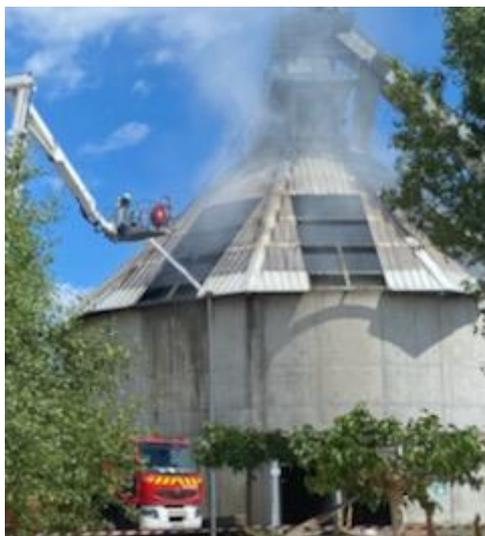
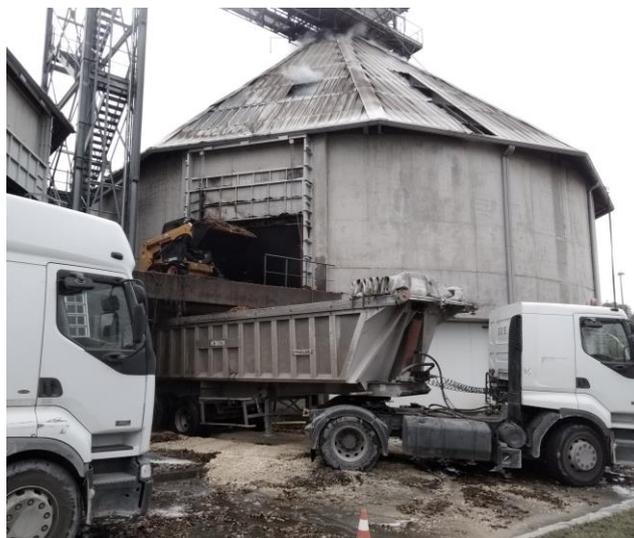
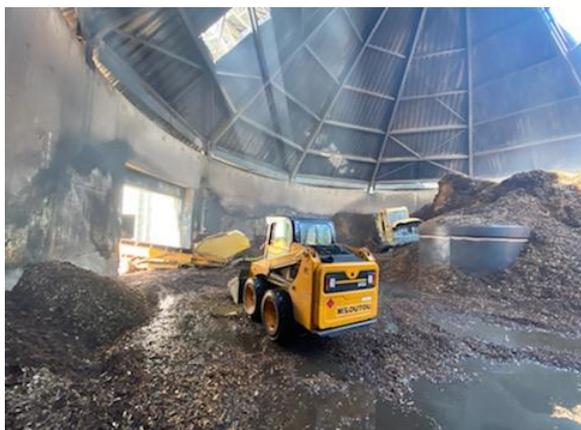
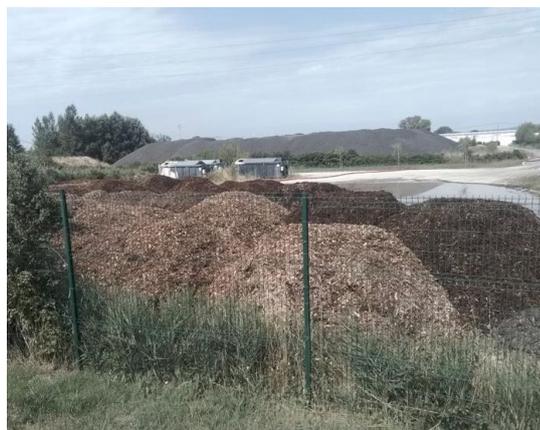
La phase de maîtrise de l'incendie s'étant déroulée durant la nuit du 26 au 27 juin, les opérations de déblai ont commencé le samedi 27 juin avec l'aide d'un mini chargeur Bobcat fourni par l'exploitant. Les difficultés d'accès aux engins de chantier de grandes capacités ont engendrées des opérations de déchargement de longue durée.

Les opérations de dépotage se sont terminées le mercredi 1<sup>er</sup> juillet.
