Explosion due au gaz

Feu - Explosion - Gaz - EPI - Doctrine - Coupure d'urgence -

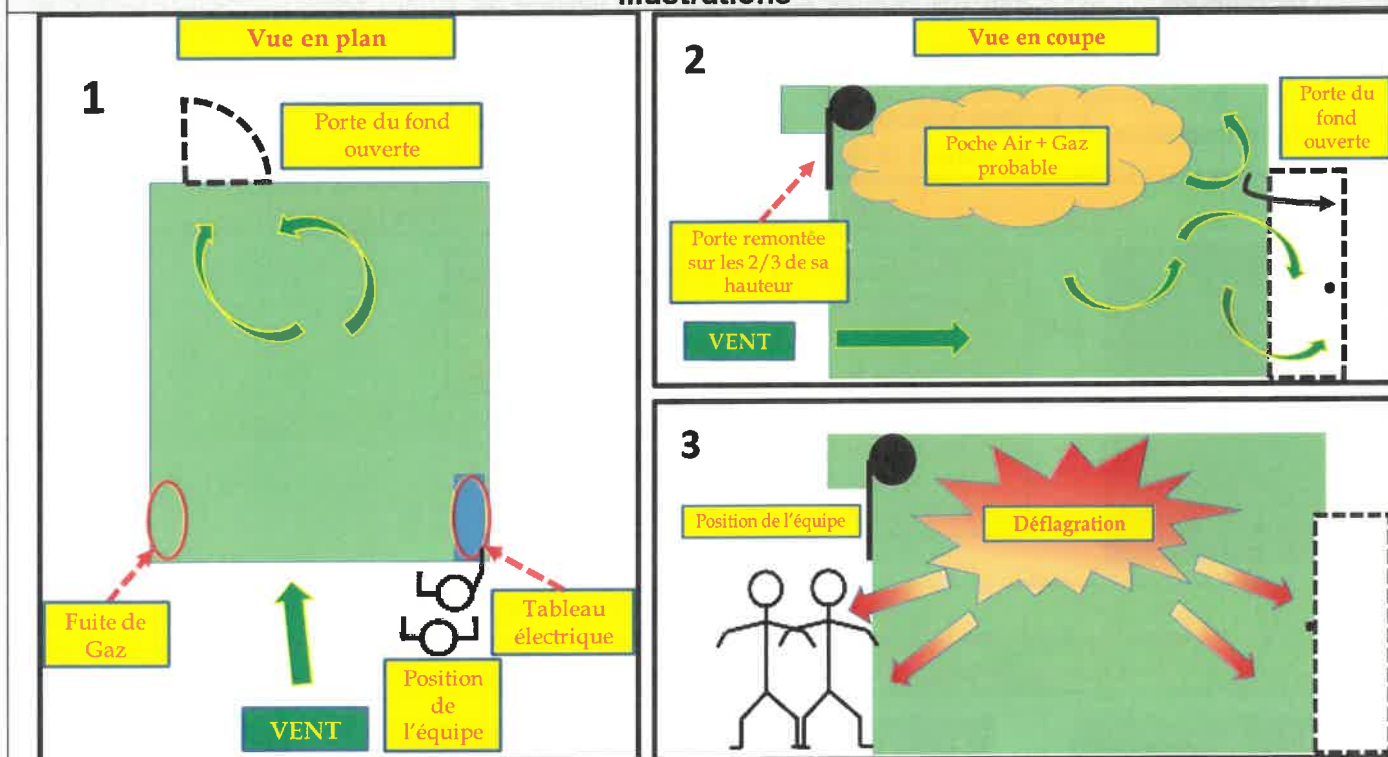
Suite au tronçonnage, par le propriétaire d'un pavillon, d'une conduite d'alimentation de gaz de ville, non identifiée et non repérable comme telle, une fuite se répand dans un garage. Le CTA 18/112 fait partir les secours pour une procédure gaz classique (PGC). Une fois sur place, ne trouvant pas de dispositif de coupure et n'étant pas en mesure de confirmer ou non la présence d'une fuite, les secours décident de couper l'électricité à partir d'un disjoncteur localisé dans le même local. Une explosion survient et brûle les deux intervenants de l'équipe de reconnaissance au visage.

Manceuvre d'un dispositif de coupure électrique dans un environnement explosible. Le vent soutenu en façade et une porte en fond de garage, restée ouverte, ont provoqué un courant d'air en partie basse qui a empêché la dilution du mélange air + gaz dans l'espace de cantonnement créé par la porte roulante en partie haute, tout en perturbant la perception de la fuite par l'équipe de reconnaissance. La manœuvre du disjoncteur a constitué une source d'ignition (étincelle) suffisante pour initier l'inflammation de la poche d'air et de gaz et amorcer la déflagration, dont l'effet s'est manifesté par la formation d'un « flash », doublée d'une onde de choc très fugace, qui s'est échappée par les deux ouvertures du garage, provoquant les brûlures au visage des deux intervenants situés côté porte roulante.

- Doctrine : actualiser la note d'information opérationnelle du 11 avril 2013 relative aux interventions pour fuite sur un réseau de gaz naturel, en précisant que la coupure des fluides n'est possible que si et seulement si le disjoncteur est situé en dehors de la zone de danger. Cette actualisation permettra d'intégrer l'évolution technologique dans le domaine électromécanique (domotique, détecteurs de présence, thermostats, etc.) qui se traduit par de nombreux systèmes pouvant se déclencher sans l'action des sapeurs-pompiers, et s'étoffera de l'exploitation du retour d'expérience d'un échantillon représentatif de SDIS ;

- Répertorier, en liaison avec GRDF, les secteurs où la distribution du gaz s'effectue au moyen d'installations « atypiques » et entretenir les connaissances des personnels des CIS territorialement compétents (séances de formation dédiées, rappels de la MGO des procédures « gaz » (renforcée ou classique), matériels et équipements de détection (explosimètre) ou de protection).
