# PARTAGE D'EXPERIENCE

PEX 2020\_10

## FEU D'ENTREPOT

Le 27 juillet 2020 à 03h29, les secours sont alertés pour **un feu d'entrepôt** sur la nouvelle commune de RIVES EN SEINE (76) sur des terrains appartenant au Grand Port Maritime de Rouen.

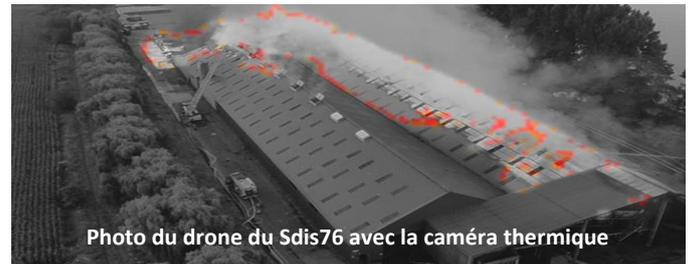
Photo du drone du Sdis76 avec la caméra thermique

- ✓ Un secteur sécurité a été mis en place. Un cadre a été dédié à l'évaluation des risques. Aidé dans son appréhension par les images de la caméra thermique du drone, cela s'est concrétisé notamment par l'éloignement des personnels et des engins de la voie périmétrique pour intégrer le risque d'effondrement de la façade.

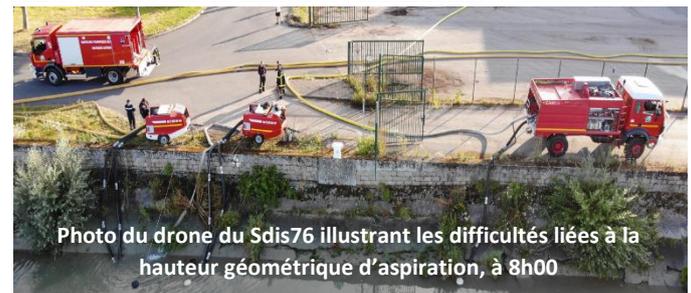
Photo du drone du Sdis76 illustrant les difficultés liées à la hauteur géométrique d'aspiration, à 8h00

A 3h50, nous sommes à BMH +5 et on lit une hauteur d'eau de 7,2 m. Le quai de Caudebec est à 10 m. Le dénivelé entre le quai et le plan d'eau est donc de 2,8 m.

La hauteur de la pompe accentue encore le dénivelé.

En aspiration, les capacités normatives d'une pompe (ex : 2000 l/min sous 15 bar) sont établies pour une hauteur géométrique de 3m. Pour une valeur de 5 m, le débit est diminué d'1/3.

- ✓ La mise en aspiration en Seine est une solution réflexe face à une problématique de DECI. Au vu du marnage, ce dispositif est à pérenniser par la mise en place d'une CeDGP ou d'un remorqueur incendie,

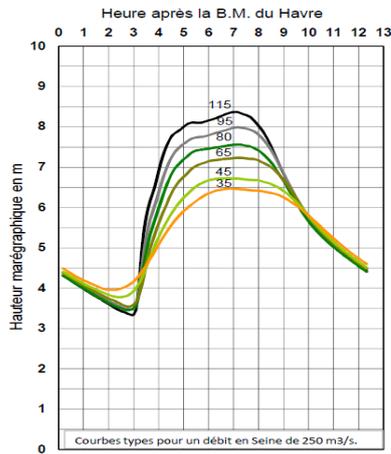
L'annuaire des marées du Port de Rouen indique un horaire de Basse Mer au Havre (BMH) à 21h48 heure d'hiver soit 22h48 heure d'été et un coefficient de marée de 78 (courbe verte foncée).
