# RETOUR D'EXPÉRIENCE

CDIS 26

## FEU DE TAS DE VÉGÉTAUX ICPE CHEVAL- BOURG DE PÉAGE

RETEX INC  
GSO-DEP N°75

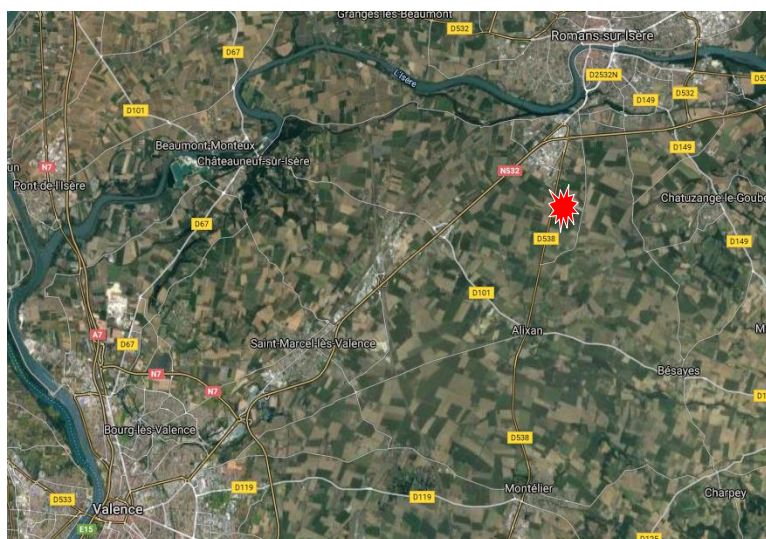
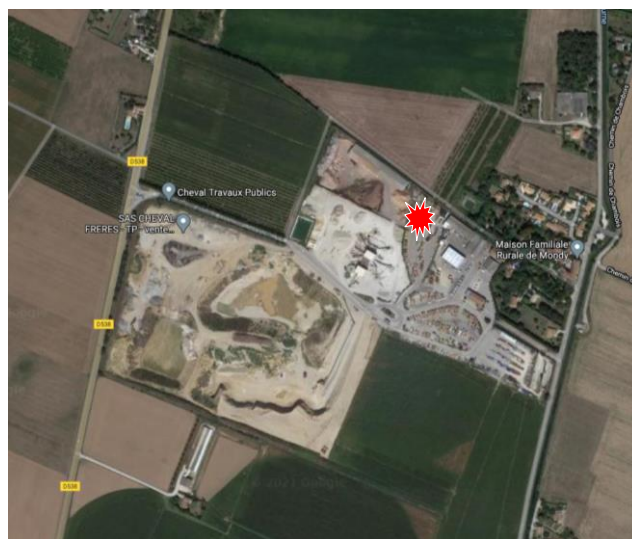
Le mardi 9 mars 2021 à 22h05, les secours sont engagés pour un « Feu sur site industriel (non ER) » sur le site de l'ICPE SA CHEVAL et frères à Bourg de péage. Sur le ticket de départ les mentions suivantes sont précisées « machine à l'extérieur en feu – propagation à un tas de bois + autres machines ». L'appel provient de la société de gardiennage qui s'occupe du site.

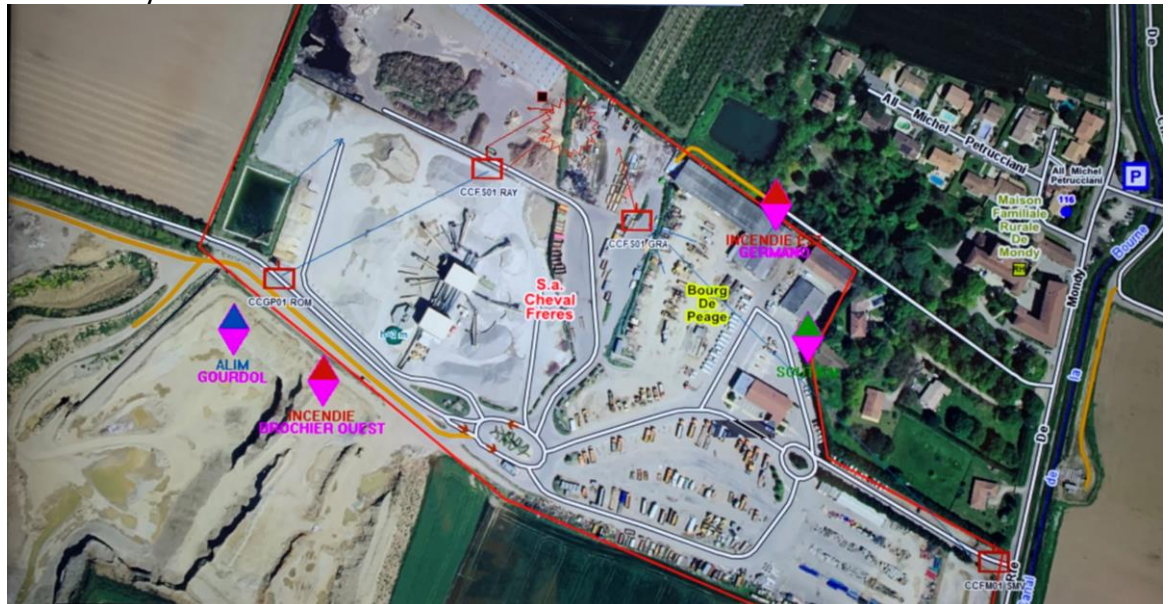
- feu de 30 m<sup>3</sup> de déchets de bois sur une surface d'environ 4000 m<sup>2</sup>,
- 1 machine broyeuse de détruite est à l'origine du sinistre,
- 3 à 4 personnes en chômage technique à prévoir,
- le secteur incendie est sous-sectorisé en deux sous-secteurs: INC Ouest et INC Est,
  - INC Ouest avec engins en aspiration sur un bassin réalimenté par un puit,
  - INC Est alimenté par le secteur ALIM,
- un binôme de sécurité activé par l'EDELDT soutien sur le secteur incendie,
- secteur alimentation sur PI 116 avec une ligne de 110 établie sur 400 m (CED VAL),
- élu de secteur sur les lieux,
- Les moyens sont suffisants.

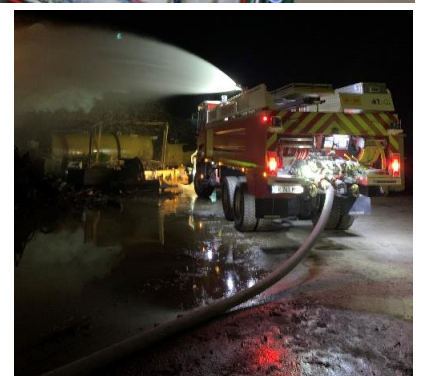
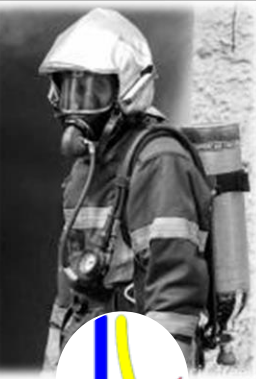
Deux tas de bois distincts sont en fait impactés: 1 tas de 1000 m<sup>3</sup> de bois broyé qui est totalement embrasé et 1 tas de 1000 m<sup>3</sup> de souches partiellement embrasés. **À 01:11 le feu est circonscrit** au moyen de 4 lances de plein pied le bâtiment menacé a pu être protégé. Un 3<sup>ème</sup> secteur fonctionnel : soutien à l'opérationnel et aux intervenants est créé avec la VLOG Sub et le SSO (une salle dédiée sur le site est mise à disposition). L'important panache de fumée n'impacte pas l'école située à proximité

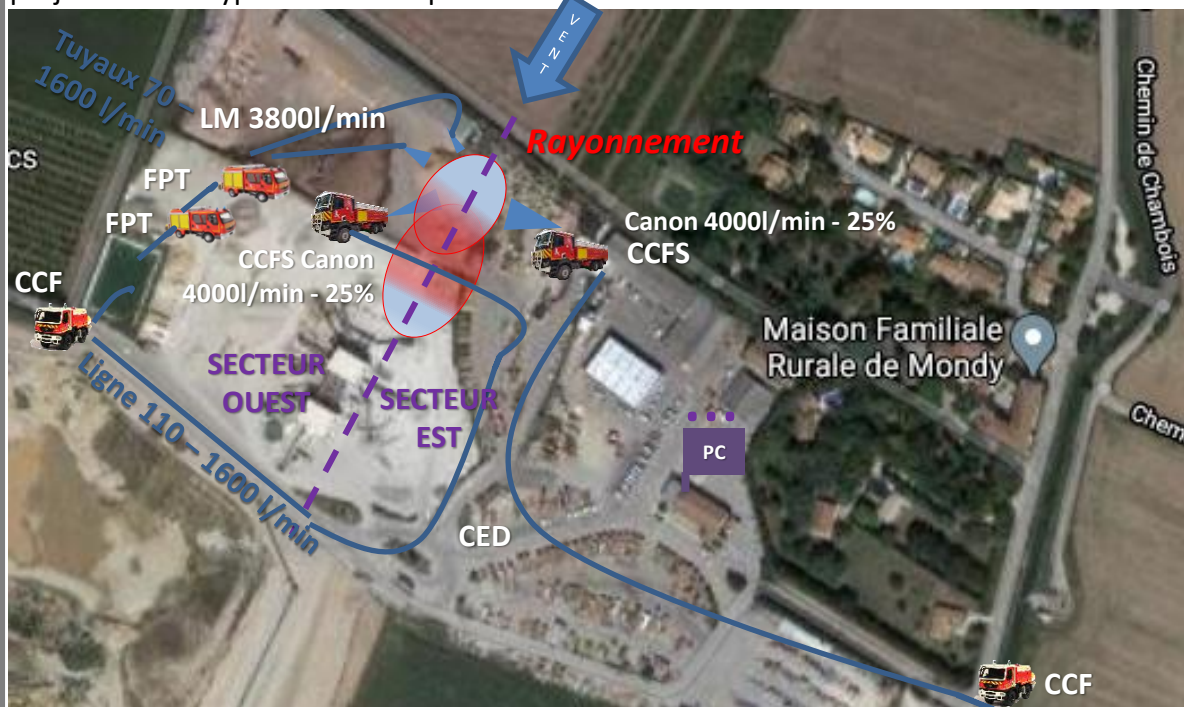
Le bilan hydraulique d'un sinistre d'ampleur nécessite d'évaluer régulièrement les capacités des agrès engagés au vue de l'évolution opérationnelle. La SITAC, qui reste l'outil prépondérant pour le COS, pourrait aussi jouer un rôle dans cette analyse. En effet, sur ce chantier le facteur limitant n'est pas liés aux agrès. La puissance de canons des 2 CCFS, du CCGP et de la lance monitor s'élève à 14 000 l/min et la puissance des pompes à 11 000 l/min. Sachant qu'en général, quel que soit le type de pompe, on évite de la faire travailler à plus de 80% de ses capacités, pour la préserver et ainsi garantir son intégrité, la puissance est ramenée à 8800l/min. Sachant que dans une ligne de 110, 2000l/min peuvent être poussés avec une perte de charge de 1,1b/100m, environ 5000l/min peuvent être projeté sur ce chantier avec les 2 lignes de 110 et une de 70. Ce rapide bilan fait apparaitre que seulement 1/3 de la puissance des canons pourra être utilisée au maximum avec ce dispositif d'alimentation. En conclusion, une analyse fine de nos capacités ne peut être menées que si l'ensemble des acteurs de la chaine de commandement maîtrisent les capacités des différents agrès et si des débitmètres sont projetés sur ce type de chantier pour évaluer correctement nos débits.

- Nécessité de mettre en œuvre au plus vite une alimentation à l'aide de lignes de 110 mm pour optimiser les débits
- Evaluer la nécessité ou non de mettre en relai une pompe par le chef de secteur ALIM afin d'optimiser les débits délivrés au secteur INC
- Réaliser un bilan hydraulique par le COS toutes les 2h en associant les différents chefs de secteurs
- La connaissance par l'ensemble de la chaîne de commandement des capacités hydrauliques des engins de lutte est impérative dans ce type d'intervention
- Conforter la place d'un chef de colonne sur la fonction RENS sur les interventions dimensionnantes
