PARTAGE D'EXPERIENCE

EXPLOSION SUIVIE DE FEU – RY (76)

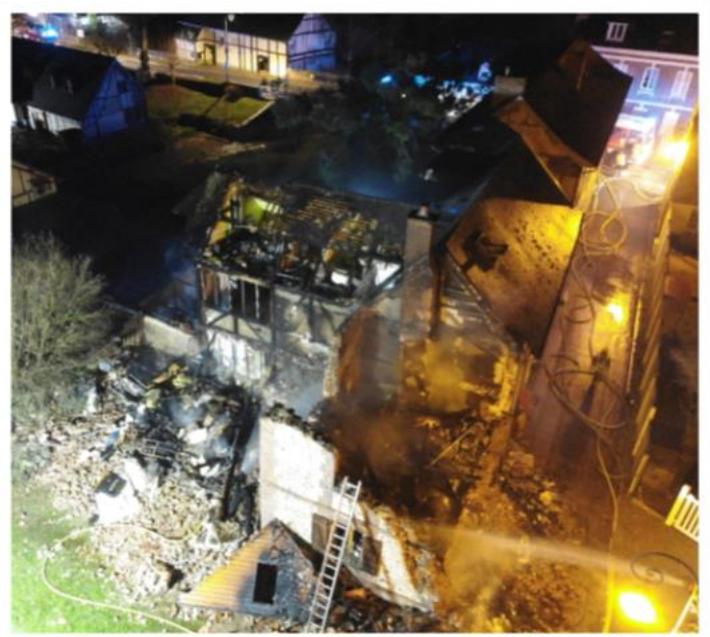
- ✓ Habitation en feu et partiellement effondrée,
- ✓ Présence d'une victime brûlée gravement,
- ✓ Zone d'intervention complexe et accessibilité réduite.

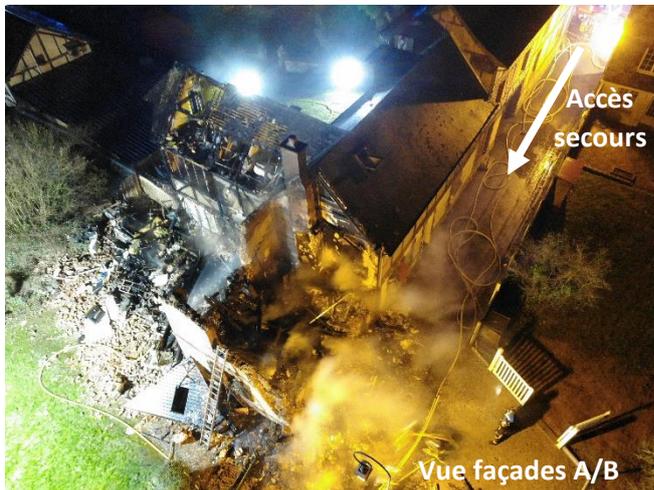
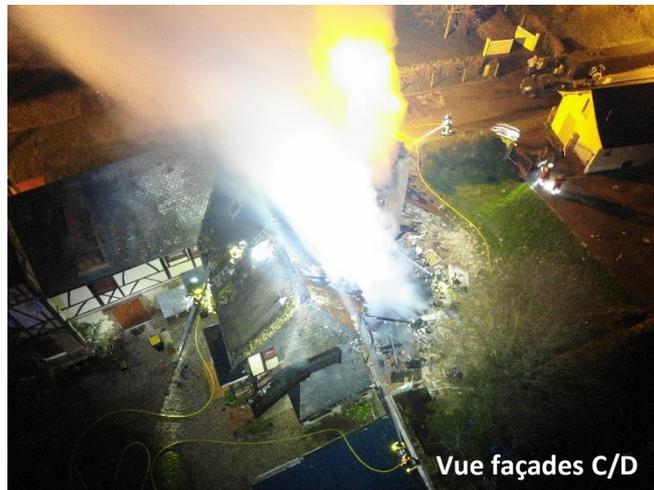
TEXTE : Maison totalement embrasée, effondrée partiellement. Une victime sortie des décombres, totalement brûlée, prise en charge par VSAV et SMUR. Extinction en cours par 2 LDV 500, CCRM SERV alimenté.

- ✓ Feu couvant, se propageant par les structures,
- ✓ Reconnaissances complexes en raison du nombre de logements au sein de la structure bâtementaire,
- ✓ Présence de nombreux éléments en suspension et menaçant ruine (pignon, cheminée...),
- ✓ Manque de luminosité, gravats très fumigènes,
- ✓ Faible accessibilité et positionnement des EP limitant l'accès de l'EPSA18,
- ✓ Flux d'intervenant non identifié au sein de la zone d'intervention ne permettant pas de canaliser toutes les entrées en zone malgré la pose d'un SAS,
- ✓ Nécessité de traverser la zone d'exclusion pour les équipes du SMUR pour aborder et évacuer la victime.

- ✓ Mettre en place le zonage opérationnel avec comptage des intervenants en zones à risques (contrôle et d'exclusion),
- ✓ Placer le SAS sur le flux « naturel » des intervenants de façon à limiter les contraintes d'application et bien communiquer sur l'organisation mise en place,
- ✓ Procéder au regroupement des victimes dans une zone évitant de retraverser la ZE lors de son évacuation,
- ✓ Utilisation d'additif de type mouillant pour limiter les effets fumigènes des gravats et traiter les structures bois,
- ✓ Placement des engins pour l'accessibilité des agrès en renfort,
- ✓ Mettre en place un secteur dédié au soutien aux intervenants,
- ✓ Mettre en place le/les télémètre(s) permettant de contrôler la stabilité des structures.
