## Explosion lors d'un feu de camping car

MOTIF DE DÉPART	FEU DE VL
THÉMATIQUE(S)	INCENDIE - RISQUE TECHNOLOGIQUE
DATE D'INTERVENTION	05/05/2021 – DÉCLENCHEMENT À 04H20
CONSÉQUENCE / IMPACT	6 SAPEURS-POMPIERS EXPOSÉS À L'EXPLOSION

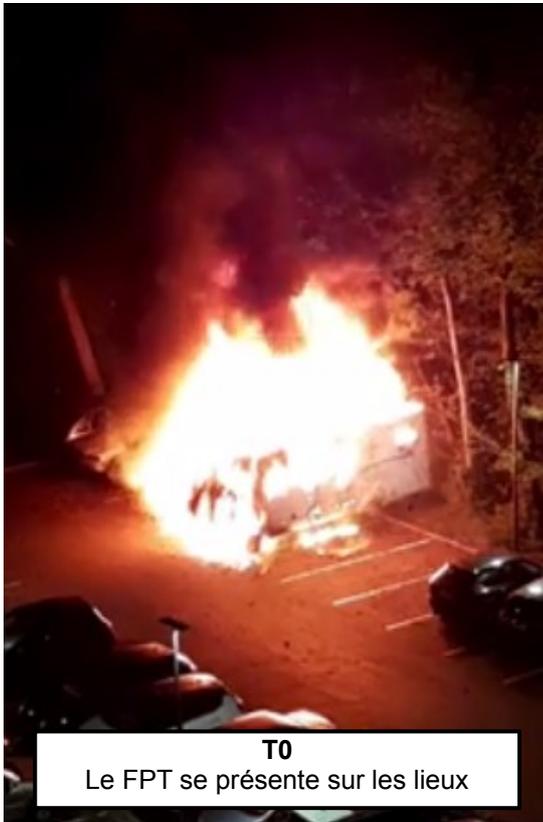
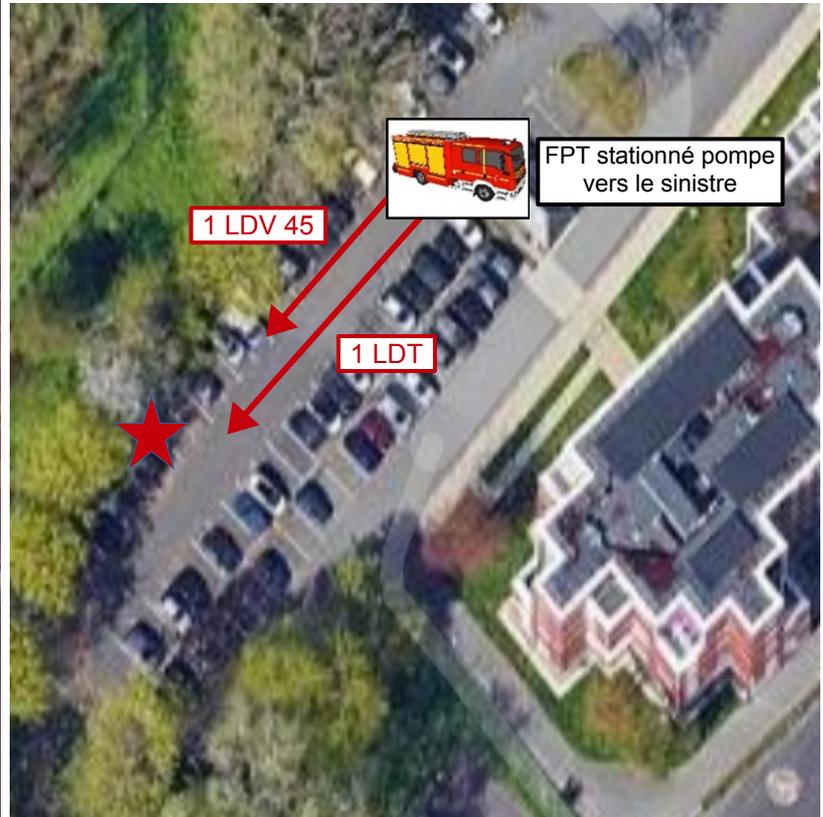
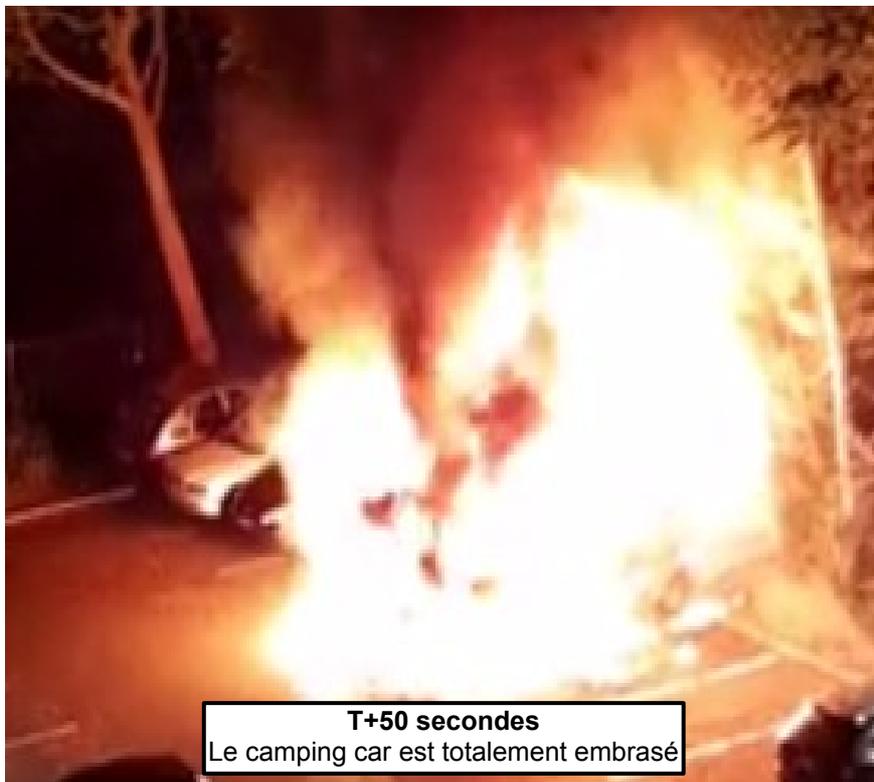
## 2.2 SITAC avec photos

NB : Les photos ci-dessous sont extraites d'une vidéo prise par un habitant de l'immeuble voisin.

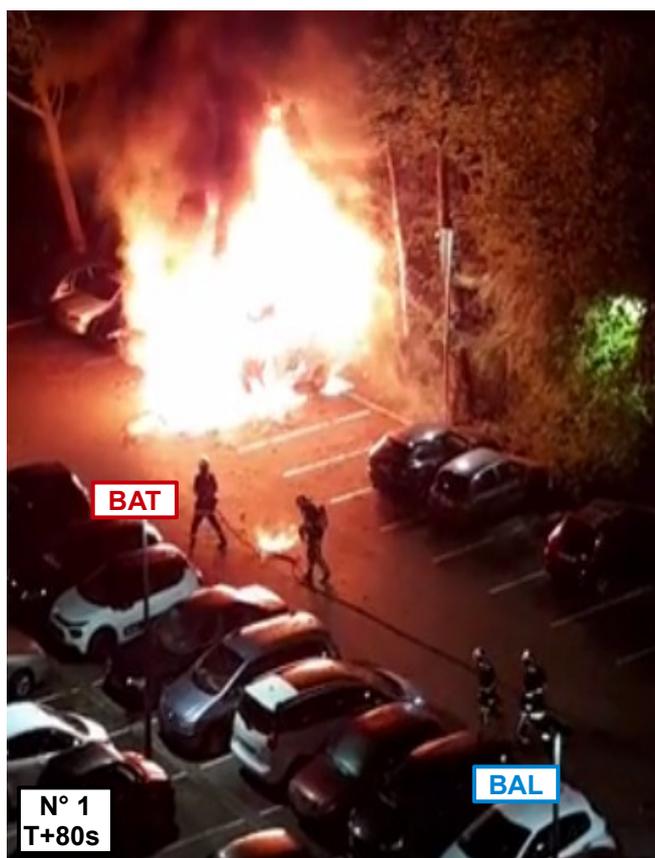
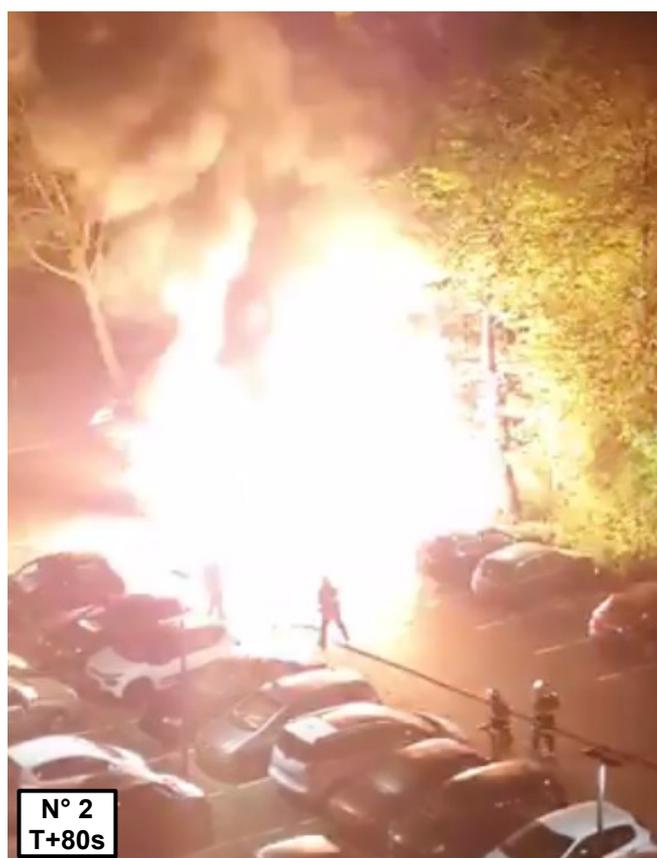
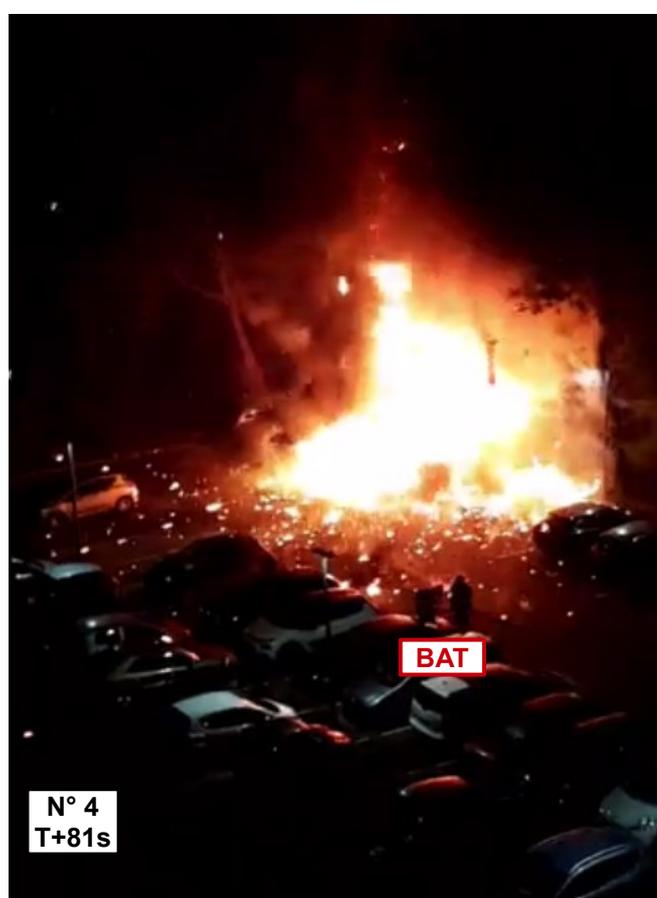
L'explosion en 4 photos

80 secondes après l'arrivée du FPT, alors que les 2 lances sont en cours d'établissement, **une violente explosion se produit**.

Les **6 personnels de l'engin sont exposés** car dans un périmètre restreint : moins de 25 mètres de l'explosion. Le BAT disparaît un court instant dans la boule de feu.

### 3 L'origine de l'explosion (rayon de la boule de feu estimé à 15 mètres)

L'état de destruction du véhicule n'a pas permis de rechercher plus précisément l'origine de l'explosion. Vu la nature du véhicule (camping car) et après avoir questionné le propriétaire sur son aménagement, 2 hypothèses peuvent être émises pour expliquer ce phénomène :

- 1) **rupture de l'enveloppe d'une bouteille de gaz domestique** (hypothèse la plus probable). Deux bouteilles de 13 kg de propane équipaient le véhicule au moment du sinistre (1 pleine et 1 à 50 % de remplissage). Les **bouteilles partiellement remplies** étant celles qui **montent en température le plus rapidement** lors d'incendies, l'explosion peut survenir plus vite qu'avec des bouteilles pleines.
- 2) **explosion d'un volume contenant un mélange air/carburant** (par exemple un coffre de rangement). Du carburant a pu se déverser dans ce volume suite à la rupture du réservoir et créer un mélange explosif en présence de l'air. Lorsque l'incendie s'est totalement développé, ce volume touché par les flammes a pu exploser.

Privilégiez l'**attaque à 2 lances en simultanée** au **débit minimum de 250l/min** par lance en **jet droit**. Les 2 binômes doivent progresser ensemble et rester au plus loin (à portée du jet droit).

Une lance devant se concentrer sur le réservoir ou les autres points sensibles (ex : bouteille de gaz) et la seconde sur le corps du véhicule.

Attaquez le sinistre par l'**axe de 3/4 avant du véhicule** (axe des clignotants). Cette attaque limite l'exposition au risque d'explosion de certains réservoirs situés sur l'arrière du véhicule.

L'attaque à la **LDT** peut être justifiée en première intention afin d'avoir une lance en action rapidement mais, celle-ci doit être **complétée par une LDV à 250l/min**. C'est alors la LDV qui doit assurer le refroidissement du réservoir et/ou des bouteilles de gaz.

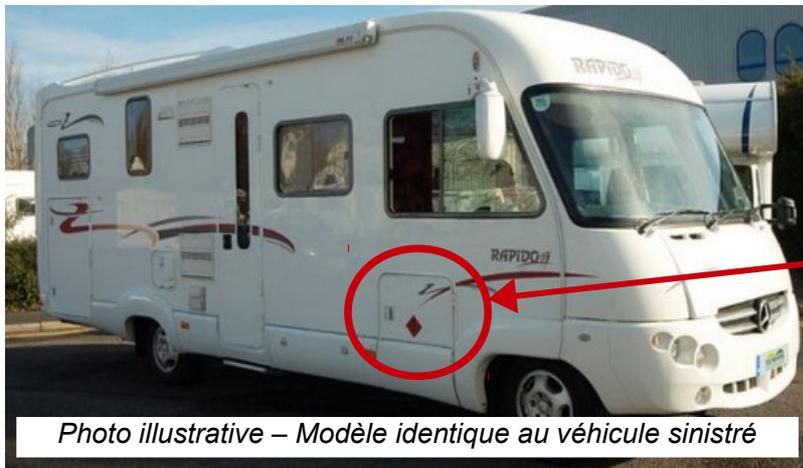
Photo illustrative – Modèle identique au véhicule sinistré

- Carburant Diesel
- Réservoir 80 litres
- 2 bouteilles de gaz de 13 kg dans un coffre extérieur pour le chauffage de confort
