PEX 2021-03

Explosion de maison à Bouzincourt

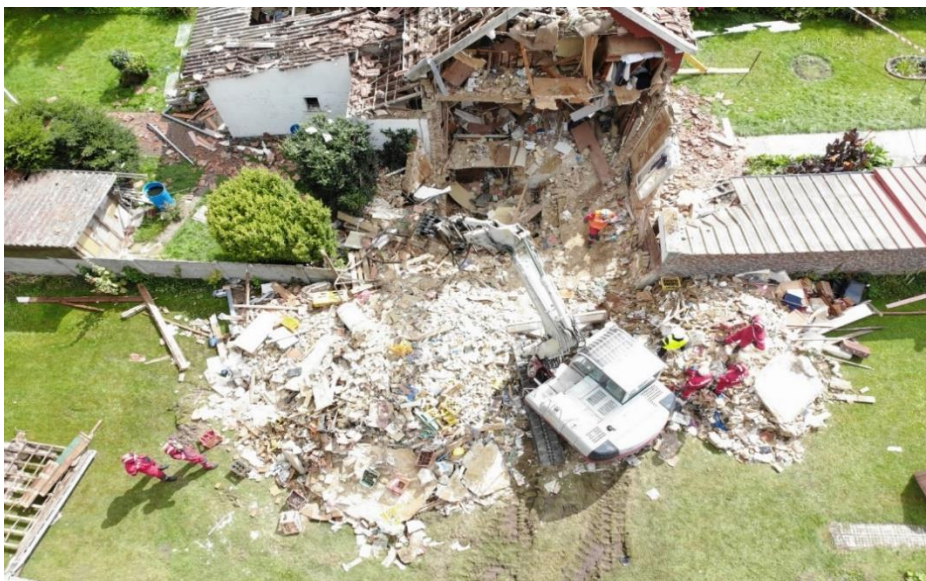
Situation

« Confirme explosion de maison, toiture entièrement effondrée. Une personne toujours à l'intérieur. Attendons spécialistes SD car risque d'effondrement. Une personne 65 ans sortie prise en charge par médecin blessée à la main, bilan en cours par VSAV. Je confirme le moyens engagés. »
