# RETOUR

# D'EXPÉRIENCE

N°2022-02  
DATE 14/04/2022

## Feu de maison d'habitation à Granville

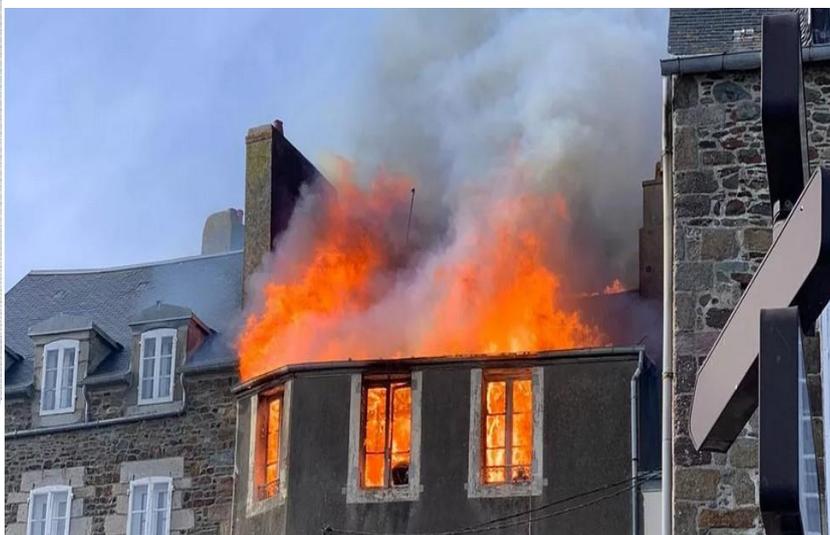
1. Les flammes ravagent le toit Samedi 12 mars, aux alentours de 16h30, l'alerte a été donnée aux sapeurs-pompiers de la Manche. À leur arrivée rue Cambernon, un gigantesque brasier s'était emparé du toit de l'immeuble. Les deuxième et troisième étages ainsi que les combles sont rapidement partis en fumée. - Lénaïg Novillo
