N° 2022-03

Propagation de CO entre habitations

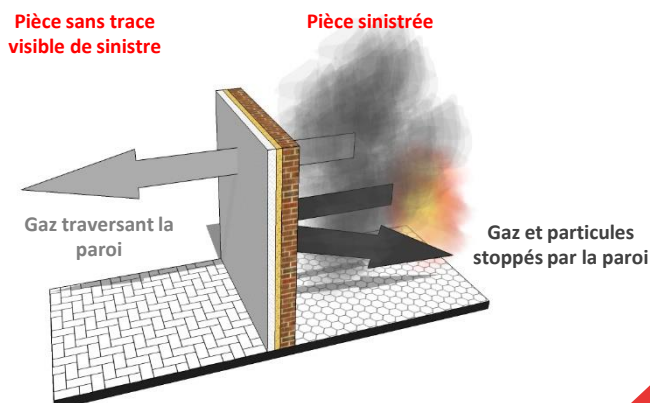
Dans les habitations, les murs sont rarement **totale**ment étanches. Surtout s'ils ont été fragilisés par un incendie.

Certains gaz peuvent donc traverser les parois.

À l'inverse, d'autres éléments : les suies et fumées sont stoppées. Ce qui explique l'absence de traces de sinistre chez les voisins (voir l'infographie illustrative ci-contre).

L'aspect extérieur d'un mur (placo, peinture...) ne reflète pas sa qualité intrinsèque (présence possible de microfissures, porosité des matériaux et autres défauts).
