FEU DANS UN ERP DE TYPE M (JARDINERIE)

SITUATION OPÉRATIONNELLE ET PREMIÈRES ACTIONS

PARTAGE D'EXPERIENCE

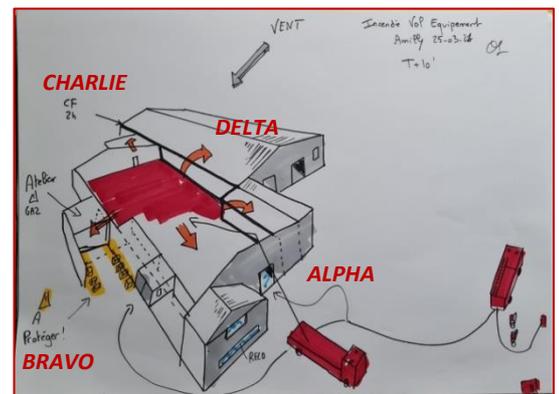
Vue de la façade Alpha à l'arrivée du 1^{er} FPT

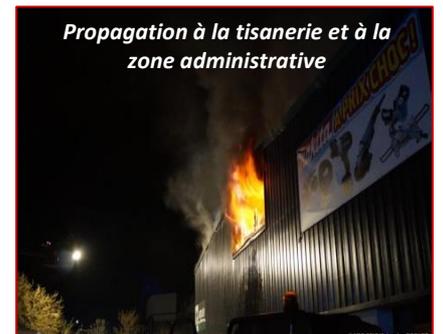
Les actions des binômes sont rapidement limitées en raison de la complexité des cheminements associée à la structure métallique du bâtiment qui limite les engagements. Le sinistre s'étend rapidement à la tisanerie et gagne partiellement la zone administrative. La reconnaissance dans le bâtiment mitoyen après forçement des ouvrants permet de constater l'absence du mur coupe-feu initialement annoncé par l'exploitant.
