RETOUR

D'EXPÉRIENCE

N°2022-01
DATE 22/02/2022

Feu au Château du Rozel commune le Rozel

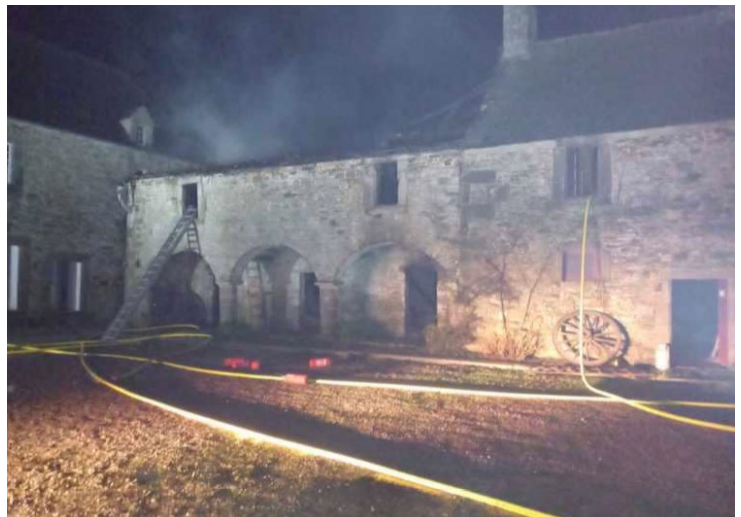
Le CDG constate avec le CA du FPT les Pieux que La toiture de la dépendance en feu est tombée à l'intérieur de la structure
Le FPT Bricquebec reprend l'alimentation des LDV du FPT les Pieux en panne.

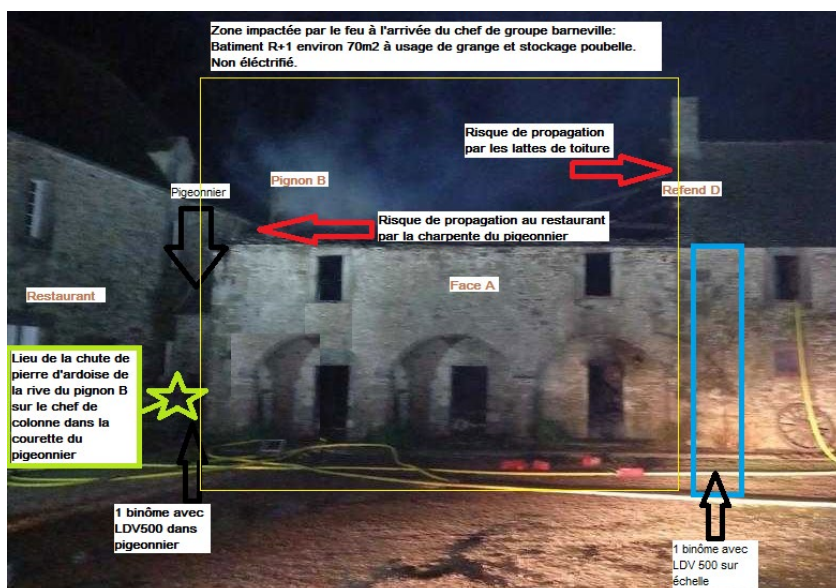
CHATEAU DU ROZEL
VENDREDI 24 DECEMBRE 2021
25H43
FEU DE GRANGE
(11 METRES X 4,37 METRES)
