PARTAGE D'EXPERIENCE

FEU DE GARAGE AUTOMOBILE EFFONDREMENT DE STRUCTURE

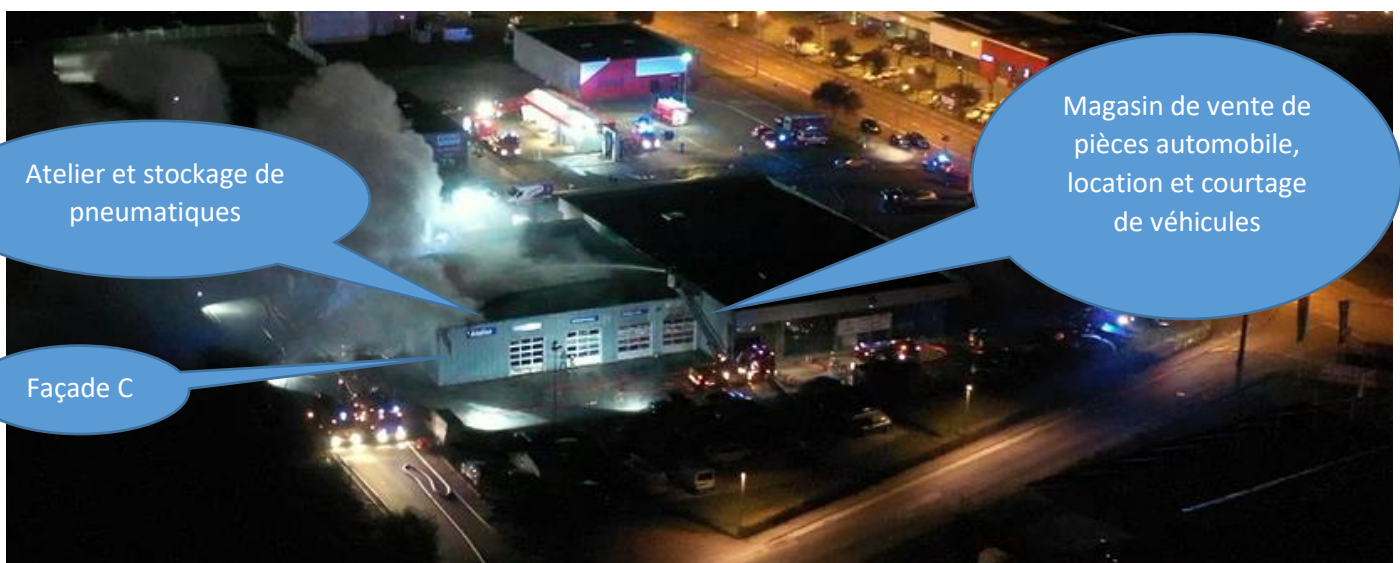
23 h30 effondrement d'une partie de la facade C du bâtiment

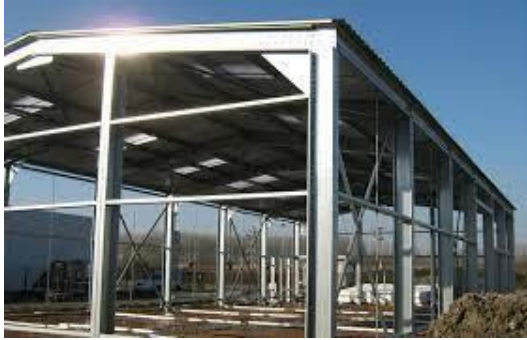
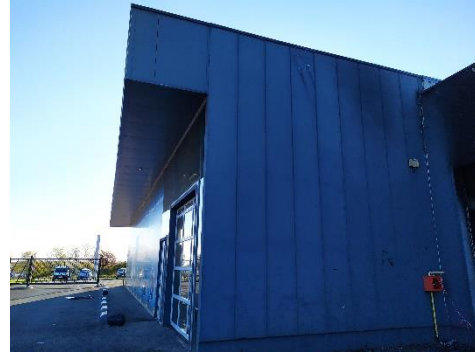
Le bâtiment est composé d'une structure portante en acier sur lequel sont fixés des panneaux de bardage en **béton cellulaire** grâce à un système d'accrochage. Il est impossible au premier regard de distinguer si le bardage est en acier ou en béton cellulaire.

Les panneaux de bardage en béton cellulaire reposent :

- à leur base sur des longrines horizontales en béton armé munies d'une cornière filante faisant office de butée.

Cornière filante

Longrine

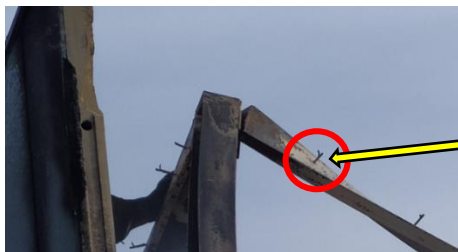
- en partie haute l'ancrage est réalisé par des fixations métalliques.

Fixation métalliques

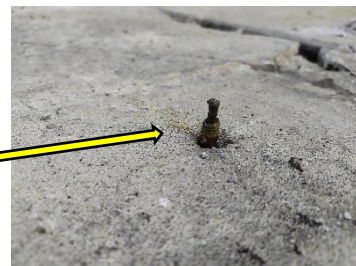
Soumises à la chaleur de l'incendie, les poutres métalliques se déforment et les fixations métalliques cèdent.

Les panneaux de bardage se retrouvent en équilibre et ne sont plus maintenus à la structure portante.

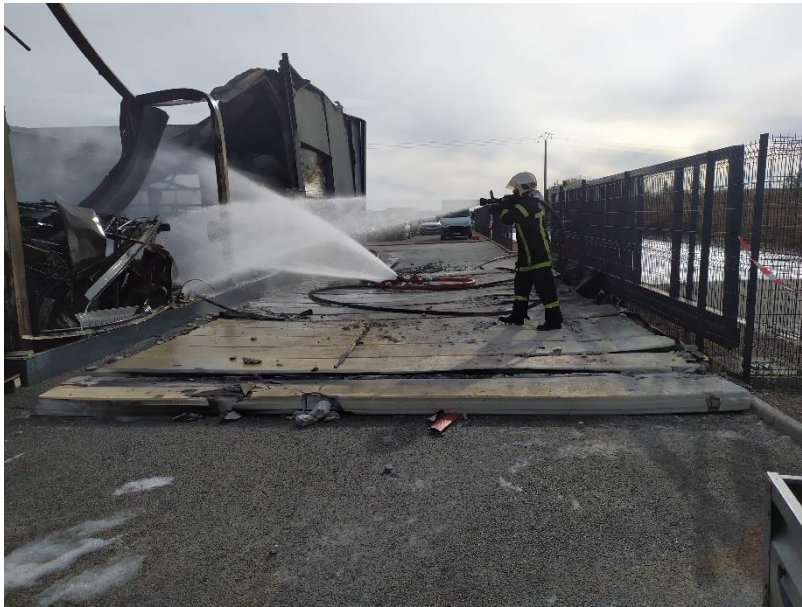
Effondrement de la façade – (poids environ 3000Kg)

- ✓ A l'arrivée, vérifier la nature des matériaux de construction du bardage (acier /béton) sans se fier à leur aspect.
- ✓ Etablir une zone d'exclusion 1,5 fois la hauteur de la façade dans les zones menaçant ruine.
- ✓ Sensibiliser le personnel au risque d'effondrement des façades.
- ✓ Assurer un suivi permanent de la stabilité de l'édifice (sonnette et caméra de stabilité).
- ✓ Mettre en place un signal repli et le communiquer à tous les intervenants.
- ✓ Demander une unité de sauvetage, d'appui et de recherche (sauvetage déblaiement).
