Feu de débris, poubelles en extérieur avec un personnel BMP électrisé**Contexte**

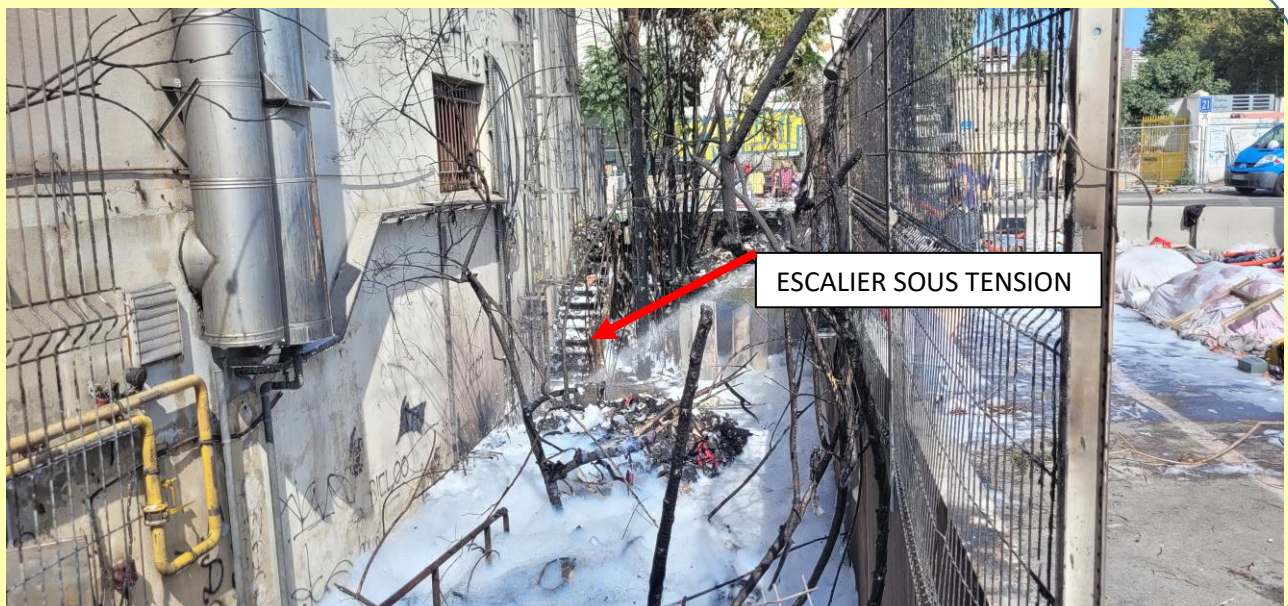
- La situation est sous contrôle, le feu est maîtrisé, il reste quelques foyers résiduels. Il n'y a pas de victimes et le bâtiment n'est pas impacté par le sinistre.
- Le binôme d'attaque du FI MLP relève le binôme du FI LBG (bouteilles ARI vides).
- C'est à T+30mn que le binôme d'attaque du FI MLP prend la lance déjà établie pour continuer l'extinction. Afin d'éteindre un foyer dans un recoin, le chef du binôme s'engage dans l'escalier qui dessert l'entresol. C'est à cet instant qu'il est électrisé. Son équipier en le voyant immobile de façon anormale l'a décollé de l'escalier métallique avec le tuyau en pression. Le chef d'équipe est conscient, avec des douleurs dans les bras et les jambes, en état de choc.

- Le feu est en extérieur, le risque électrique n'est pas identifié lors de l'analyse de la ZI.

Le danger électrique doit toujours rester une priorité pour les intervenants, à tous les niveaux d'emploi et jusqu'à la fin de l'intervention.
