L'impact des événements climatiques sur les installations industrielles françaises entre 2010 et 2019

Depuis 1992, un bureau du ministère en charge de l'environnement du gouvernement français, le Bureau d'Analyse des Risques et Pollutions Industriels (BARPI) rassemble et diffuse des données et des enseignements tirés de l'analyse l'accidentologie industrielle. À cette fin sont réalisés le recueil, l'analyse et la mise en forme des données ainsi que leur enregistrement dans la base de données ARIA (Analyse, Recherche et Information sur les Accidents). À ce jour, la base ARIA recense près de 55 000 événements survenus en France ou à l'étranger, et s'enrichit de 1 500 à 2 000 événements par an.

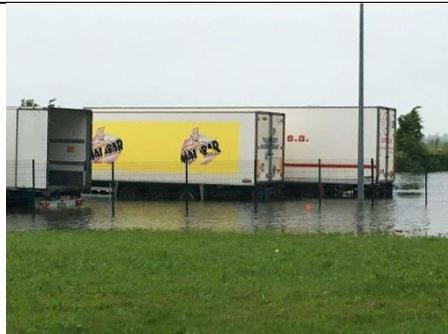
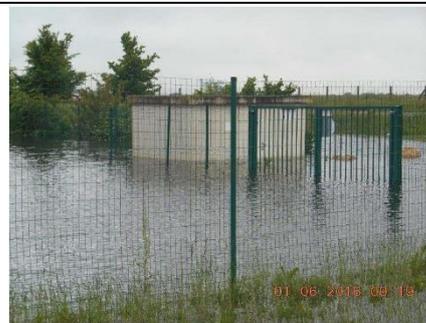
ARIA 48825 - 30/05/2016 - LOIRET

Un entrepôt logistique soumis à autorisation est inondé. Après 4 jours de pluies intenses, le bassin de rétention du site ainsi qu'un autre de la communauté de commune accumulent des eaux de pluie puis débordent. L'écoulement des eaux de la route départementale proche accentue le phénomène de submersion en raison de l'absence de caniveaux de drainage le long de la route. Les quais de déchargement forment un

point bas sur toute la périphérie, jouent également un rôle de rétention, protégeant cependant le voisinage d'une inondation.

Durant l'inondation, les réseaux électriques ne fonctionnent pas du 30/05 22h45 au 31/05 19 h. Le poste électrique du site est situé en limite de propriété du site, en point bas par rapport à la route. A la suite de son inondation, les pompes de relèvement se sont mises en défaut. Pour alimenter en électricité le site, 3 groupes électrogènes sont mis en place durant 25 jours. Ces derniers permettent en autres de pomper les eaux stagnantes. Une tentative de pompage avec des moyens agricoles (2 cuves de 18 m³) avait préalablement été essayée mais elle s'est avérée infructueuse. Les pompiers ont ainsi été appelés pour trouver une meilleure solution.

D'importants dégâts matériels sont recensés : dégradation de la clôture, affaissement de structure et mouvements des sols. Les estimations des pertes d'exploitation et des dommages matériels sont de plus de 100 millions d'euros.

La capacité d'absorption des eaux pluviales par les réseaux de la commune s'avère insuffisante lors de l'événement. La position du bassin de rétention communale située en point haut par rapport à l'entrepôt, ainsi que la capacité d'évacuation des eaux dans le LAY sont étudiées. Les travaux suivants sont réalisés :

L'exploitant s'interroge par ailleurs sur la valeur du débit de rejet prévue pour son bassin de rétention car même avec les pompes en fonctionnement, le bassin aurait débordé compte tenu de l'intensité des précipitations.

- remplacement et surélévation du poste de distribution d'électricité de 2 m au-dessus du niveau du terrain naturel ;
- remplacement du câble d'alimentation électrique du poste de garde ;
- réparation de la clôture.
