# PIAS SIS      Année : 2022

## Effondrement de structure lors d'un incendie

**Mots clefs :** incendie – effondrement – structure – toiture

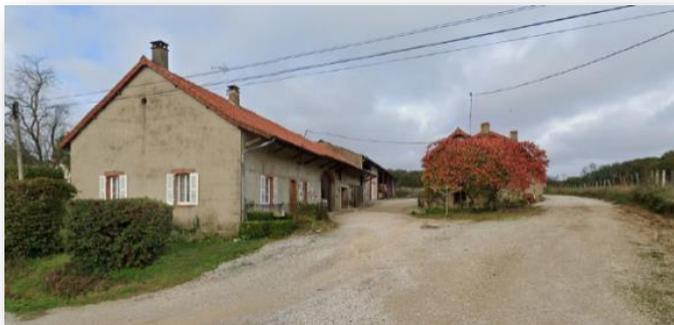
*Vue du bâtiment avant le sinistre*

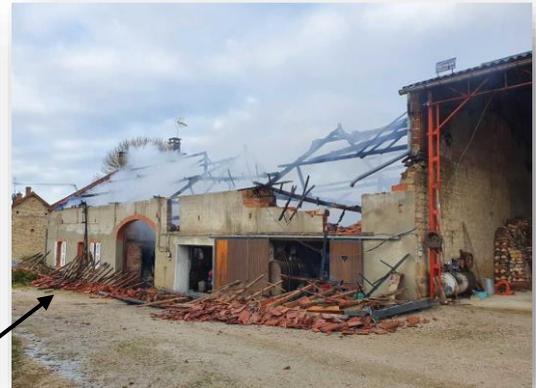
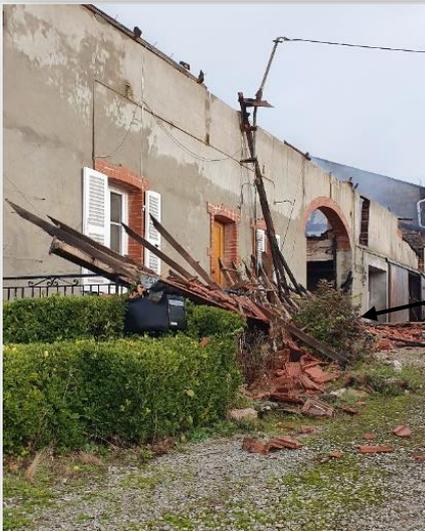
Sur un feu de maison individuelle non habitée et en cours de rénovation, un sapeur-pompier a été grièvement blessé. Il a été projeté au sol, suite à l'effondrement soudain du débord de la toiture sur toute la longueur de la maison alors qu'il effectuait une mission de protection de biens (sortie d'un tracteur). Il s'est retrouvé sous une poutre et un important amas de tuiles.

*Vues après l'accident avec précision de l'emplacement du sapeur-pompier victime de l'effondrement*

Analyse		
Fait(s) générateur(s) le(s) plus probable(s) : Effondrement soudain du débord de la toiture alors que les sapeurs-pompiers sortaient un tracteur tondeuse d'un garage.		
Facteurs	Aggravants ou défavorables	Atténuants ou favorables
Humains	Le propriétaire de l'habitation est exigeant concernant la mise en sécurité de ses biens. Mauvaise appréciation de la balance bénéfice-risque.	La pratique sportive (muscultation) du SP concerné, a peut-être permis d'éviter des dégâts corporels plus importants.
Organisationnels	Le cadre d'ordre n'est pas respecté en tout point : engagement d'une action par un chef d'agrès sans en avoir référé préalablement au COS.	Néant
Techniques	Néant	Néant
Environnementaux	Méconnaissance du risque d'effondrement de structure notamment sur les débords de toiture.	Néant

Mesures de prévention
<ul style="list-style-type: none"> <li>➤ Rappeler dans la formation des sapeurs-pompiers, à tous les niveaux (équipier, chef d'équipe, chef d'agrès, chef de groupe...) et lors des Formations de Maintien et de Perfectionnement des Acquis (FMPA), la notion de <b>commandement en opération</b> (cadre d'ordre) : les CA doivent prendre leurs ordres auprès du COS avant d'engager une action.</li> <li>➤ Intégrer un <b>focus sur le risque d'effondrement</b> dans le « <b>RE</b>tour d'<b>EX</b>périence » rédigé par le service opération, et mettre à disposition des agents les « <b>Partages d'Information d'Accident de Service</b> » (<b>PIAS</b>) nationaux.</li> <li>➤ Rappeler aux commandants des opérations de secours (COS), l'importance d'engager les sapeurs-pompiers au regard de <b>la balance bénéfice-risque</b>, pour éviter toute exposition inutile au danger.</li> <li>➤ Améliorer <b>la fonction sécurité</b> en intervention, la mise en place d'un personnel dédié pourrait être une solution possible.</li> </ul>
