FEU DE MAISON ÉCOLOGIQUE BROUZET LES QUISSAC

Partage d'expérience n° 5
Avril 2023

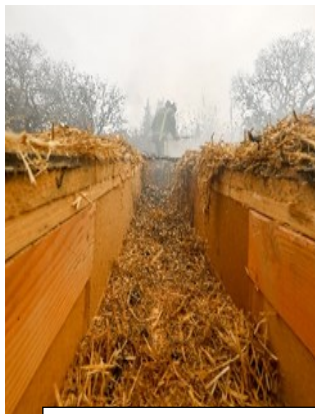
SITUATION A L'ARRIVÉE DES SECOURS

Fumée importante se dégageant de la toiture,
Feu qui n'a pas percé
Relevé caméra thermique négatif,
Famille occupant la maison évacuée et sans blessures
Feu très peu virulent en train de couvrir dans l'isolation importante du toit

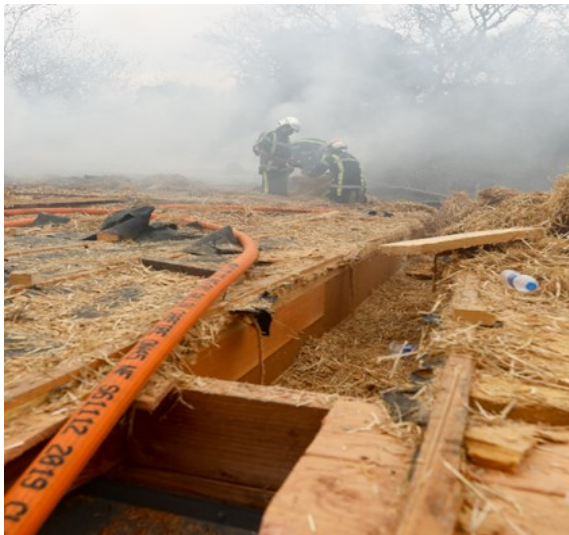
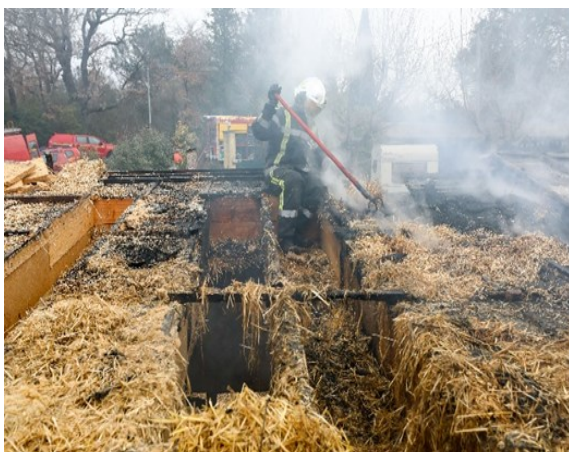
Ce feu couvant se situe dans l'isolant de la toiture, avec un départ du feu situé autour du conduit du poêle à bois retrouvé troué. La dépose d'une partie du toit pour faire la part du feu a permis d'arrêter la propagation horizontale. La destruction des murs a permis de déconnecter la partie en feu de la partie intacte de la maison et stopper la propagation verticale par les murs eux aussi isolés avec de la paille.

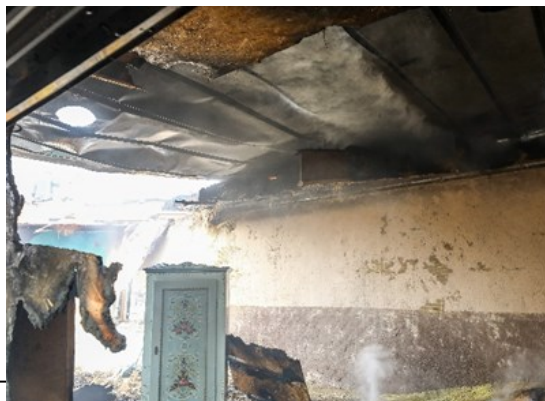
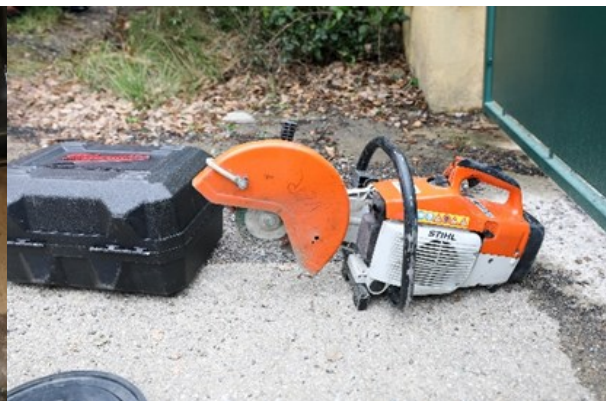
Zoom sur les tôles fer en toiture :

- Principal problème pour accéder au feu
- Tôles très résistantes fixées entre elles par des vis de 20 cm de long et prises dans la charpente
- Nos disqueuses multi matériaux étaient inopérantes
