## CONTEXTE OPERATIONNEL

N° – 023017882–BEZIERS – F102 – Feu de véhicule à énergie alternative

**PEX N°18**  
 operation@sdis34.fr

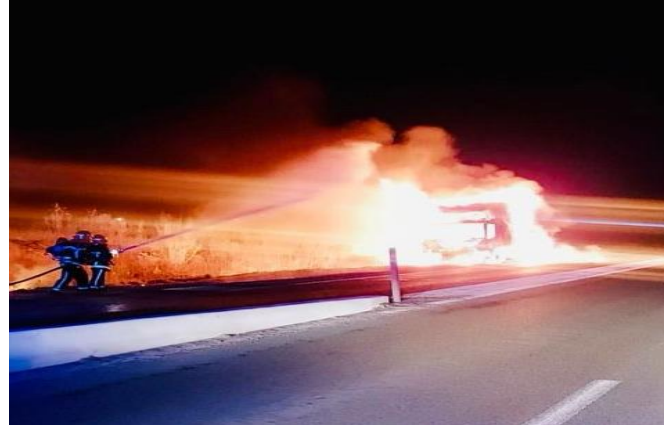
Victime d'une panne, le chauffeur du camion a sollicité un dépanneur. A l'arrivée de ce dernier un départ de feu se produit sous la cabine et se propage au niveau du réservoir de gaz naturel liquéfié et à l'ensemble du PL.

- Feu de PL au GNL entièrement embrasé avec propagation à la végétation
- Soupape de sécurité ouverte avec présence d'une torche
- Fuites de gaz multiples sur l'installation en conséquence du feu

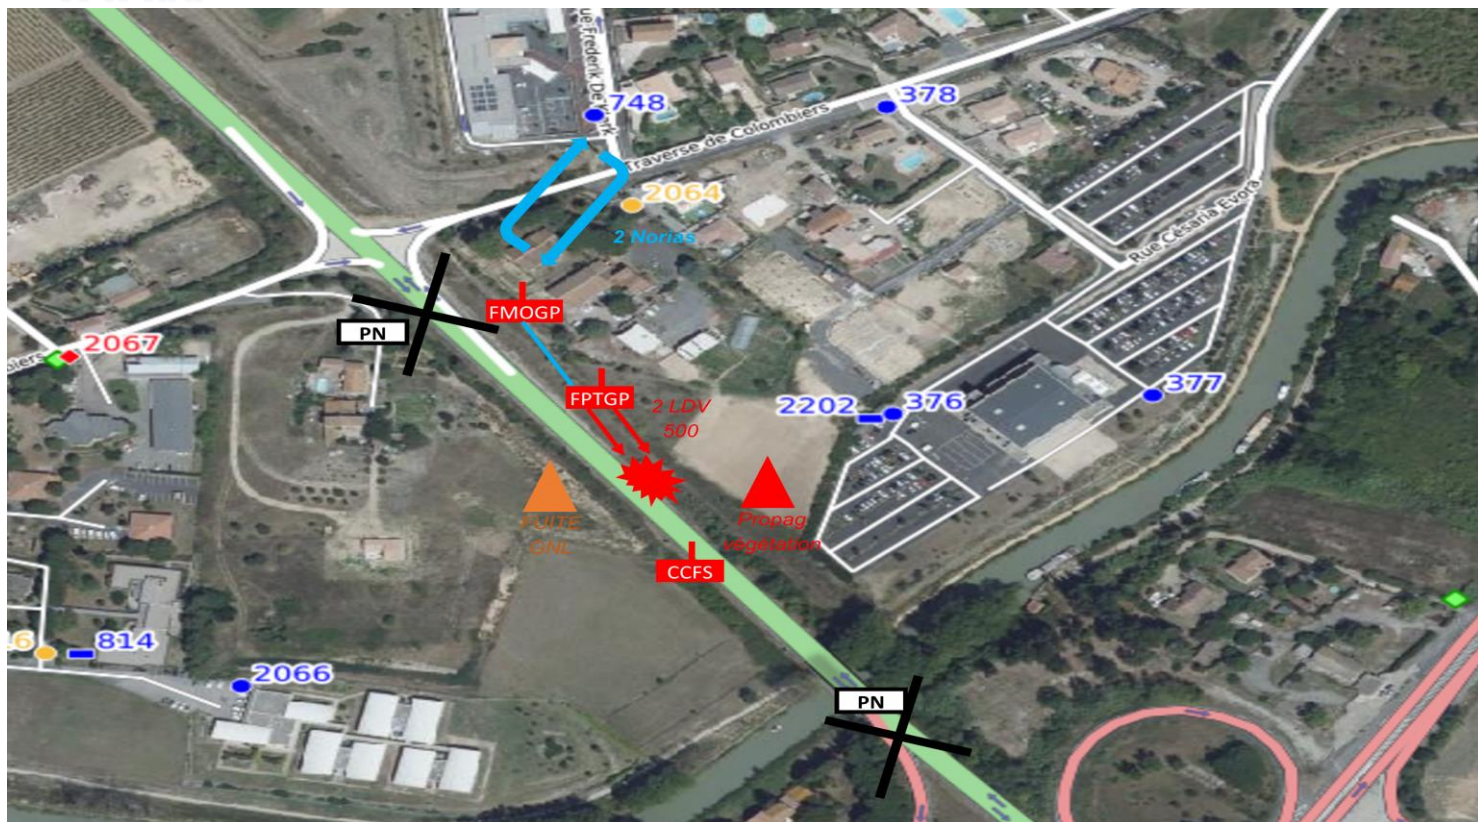
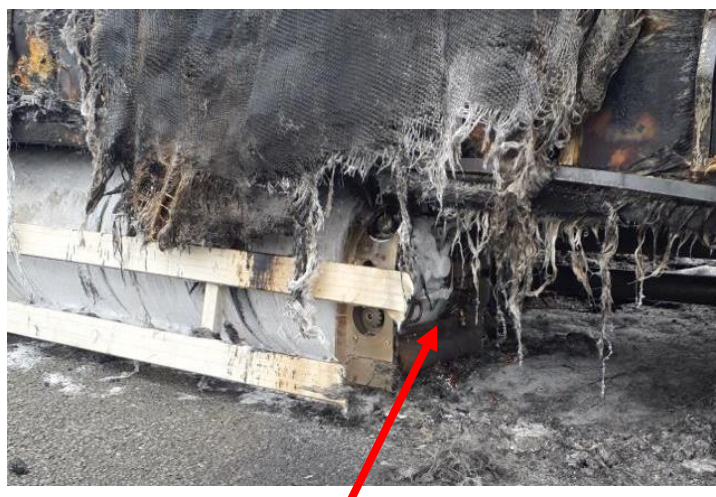
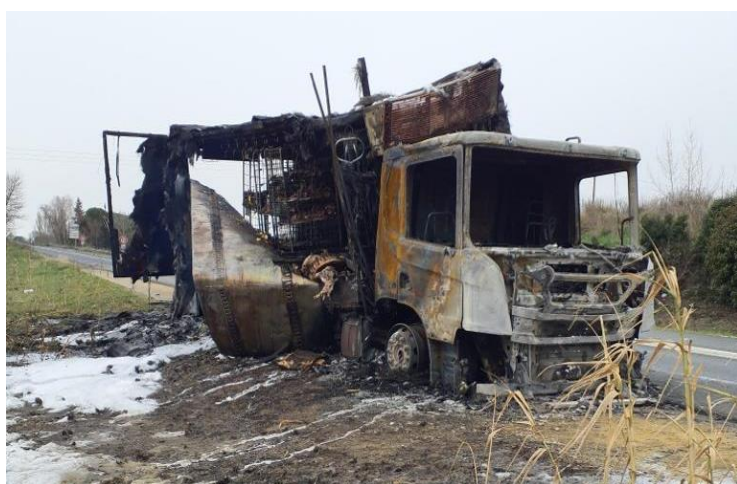
**Bouchon de glace formé par la détente du gaz**
