FICHE D'ENSEIGNEMENTS N° 2022-2 : Feu de joint de dilatation

01/03/2022

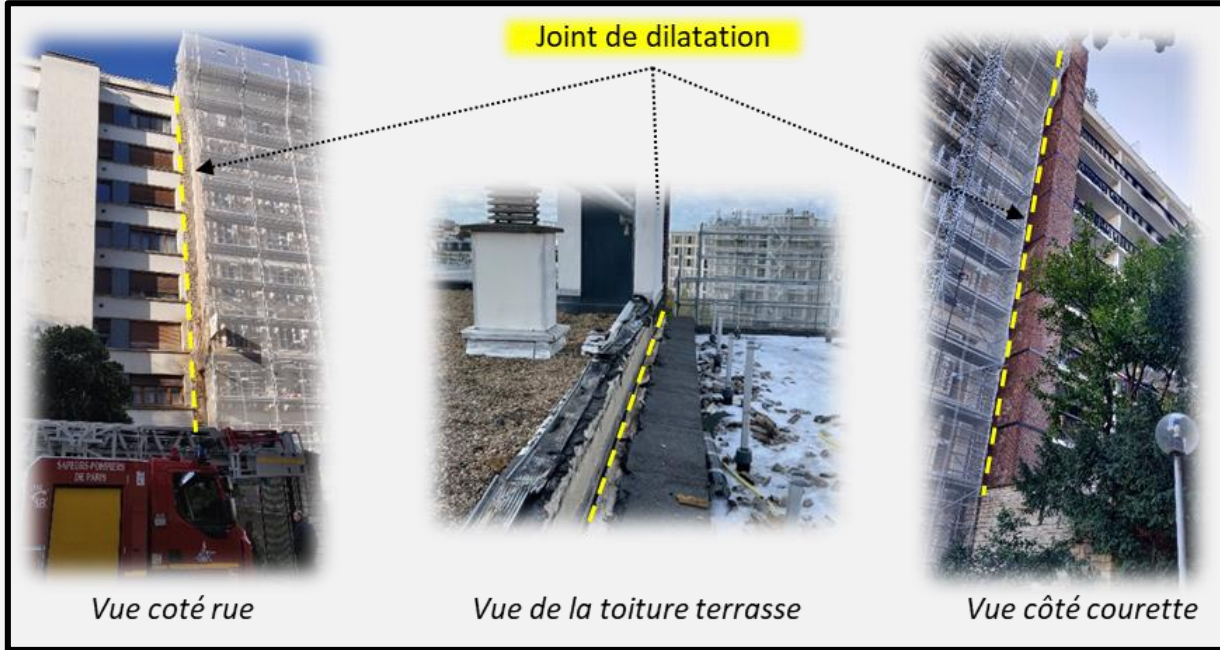
Vue coté rue

Vue de la toiture terrasse

Vue côté courrette

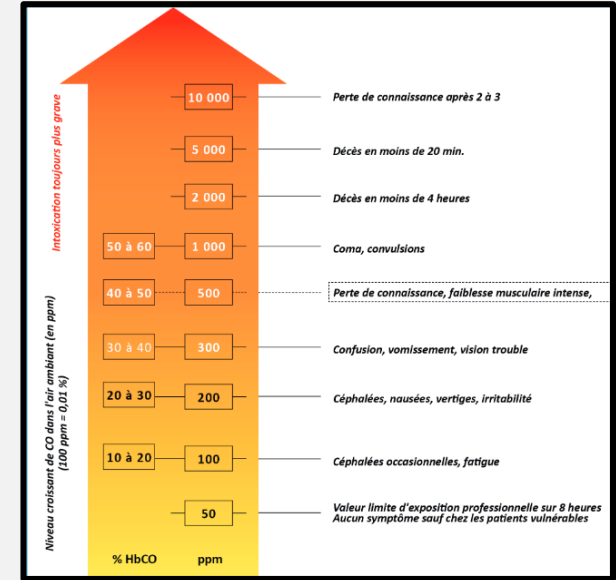
Tableau d'informations de suivi des relevés toxicologiques

Secteur MEAUX		13H30		15H15	
		C086 RUE	C086 COUR	C086 RUE	C086 COUR
ETAGE 8	N°APPARTEMENT	N° 65	N° 66	N° 65	N° 66
	RELEVÉ	0 ppm	0 ppm	/	/
ETAGE 7	N°APPARTEMENT	N° 61	N° 62	N° 61	N° 62
	RELEVÉ	450 ppm	0 ppm	0 ppm	0 ppm
ETAGE 6	N°APPARTEMENT	N° 57	N° 58	N° 57	N° 58
	RELEVÉ	250 ppm	70 ppm	0 ppm	0 ppm
ETAGE 5	N°APPARTEMENT	N° 53	N° 54	N° 53	N° 54
	RELEVÉ	70 ppm	55 ppm	0 ppm	0 ppm
ETAGE 4	N°APPARTEMENT	N° 49	N° 50	N° 49	N° 50
	RELEVÉ	250 ppm	196 ppm	91 ppm	0 ppm
ETAGE 3	N°APPARTEMENT	N° 45	N° 46	N° 45	N° 46
	RELEVÉ	/	160 ppm	/	/
ETAGE 2	N°APPARTEMENT	N° 42		N° 42	
	RELEVÉ		595 ppm		
ETAGE 1	N°APPARTEMENT	N° 39		N° 39	
	RELEVÉ		0 ppm		
RDC	N°APPARTEMENT	N° 36		N° 36	
	RELEVÉ		0 ppm		
-1	N°CAVE	CAVES		CAVES	
	RELEVÉ		0 ppm		
TOTAL - 15 APPARTEMENTS + CAVES

3. Réaliser un **tableau d'informations de suivi des relevés toxicologiques** au niveau du PC TAC (cf. photo).
4. Fermer les fenêtres et portes des appartements afin de **faire des relevés toxicologiques en atmosphère confiné** pour détecter une émanation, même faible, de CO.

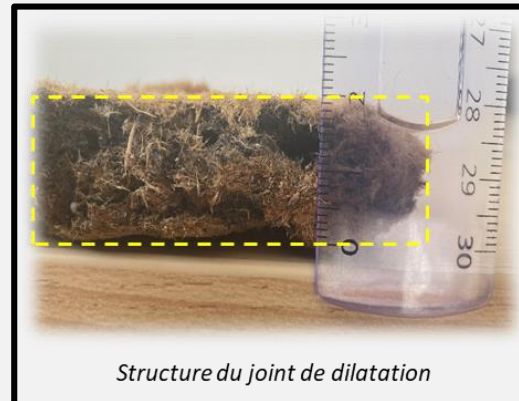
Structure du joint de dilatation

Il s'agit d'un feu de joint de dilatation de 400 m² environ présent sur la totalité de la surface séparant 2 immeubles d'habitation. Les secours éprouvent des difficultés pour bien comprendre la situation (**construction difficile de la conscience de situation**) car il n'y a aucune cohérence dans les différents lieux et niveaux concernant les détections de points chauds et les relevés toxicologiques positifs au CO. L'opération va durer un peu plus de 48h (**Gestion de la fatigue et de la charge de travail à prendre en compte**).

5. **Continuer de demander le DML** sur ce type d'intervention car la LHP peut ne pas être le moyen adéquat dans certains cas.
6. Utiliser la **LHP afin de dégarnir le joint de dilatation en profondeur** (environ 1,50 à 2m) dès lors que l'on a bien identifié l'origine des fumées.

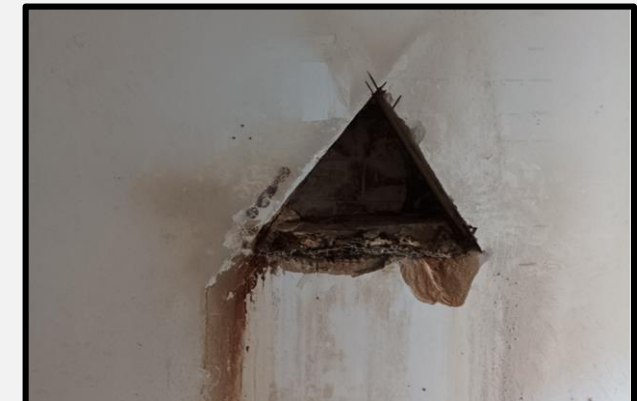
Trouées en triangle permettant de ne pas affaiblir le mur porteur (même si en béton armé) avec une meilleure répartition des charges et la possibilité de passer le DML.

7. Les trouées doivent **se faire si possible en triangle** (pointe vers le haut) afin de ne pas fragiliser le mur (porteur ou pas) (cf. photo).
8. Mettre en place dans la durée un **dispositif de surveillance puis de rondes pour réduire le risque de réapparition du sinistre.**
