PIAS SIS Année : 2022

BLESSURES OCCASIONNÉES PAR L'EXPLOSION D'UN CONTAINEUR

Mots clefs : Feu de benne de déchets industriels - Explosion

Date de l'accident : XX/06/2022

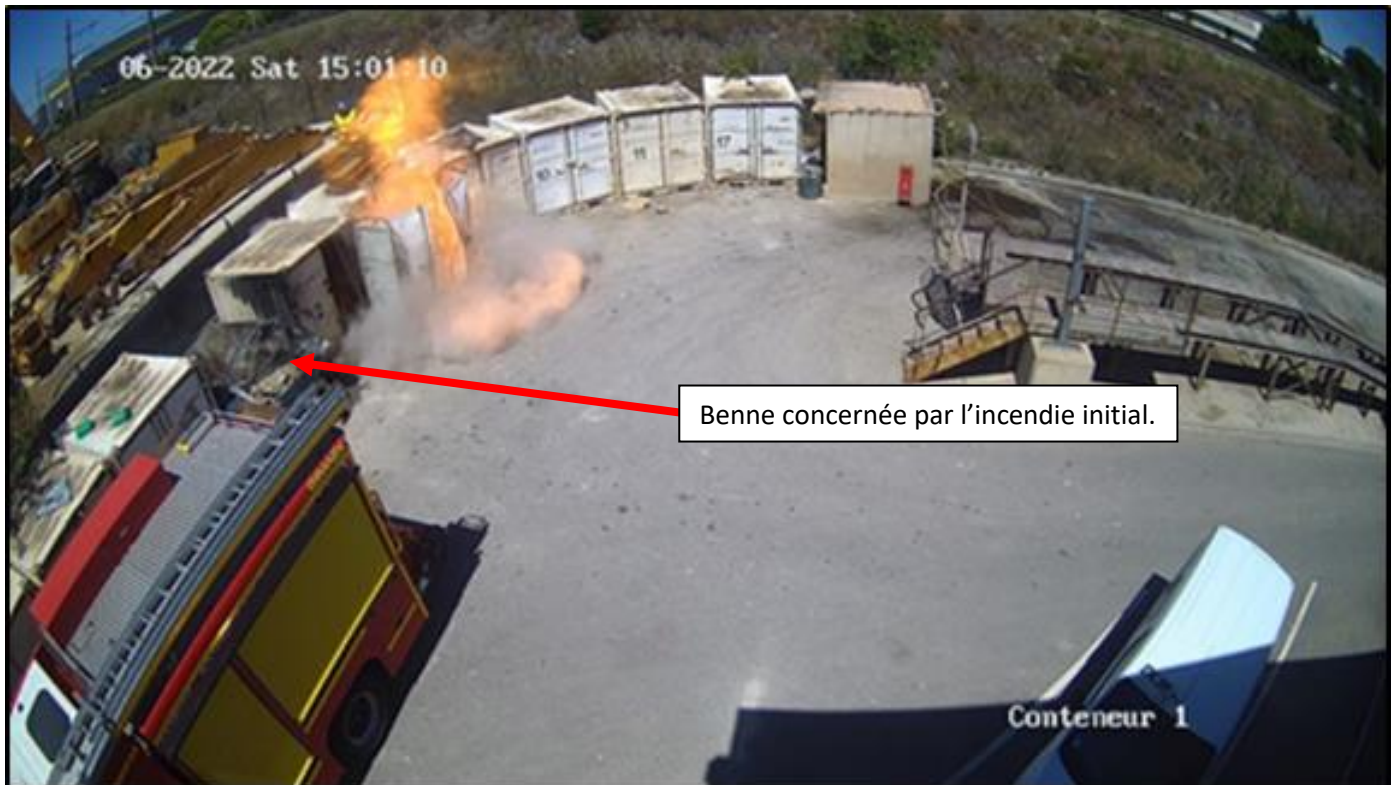
Illustrations

Résumé des faits : Le samedi XX juin 2022 vers 14h30, le CTA reçoit un appel pour une explosion sans précision dans un établissement industriel. Les renseignements étant peu précis (localisation et nature), le FPT, l'EPS et la VL chef de groupe du CIS de 1^{er} appel sont engagés. A 14h50, les secours se présentent et constatent un feu de déchets industriels stockés dans une benne qui semble quasiment éteint. Le chef de groupe ordonne la mise en œuvre de la LDT du FPT pour parfaire l'extinction et engage sa reconnaissance. A 14h56, soit moins de 10 minutes après l'arrivée des secours, alors qu'aucun signe annonciateur n'est perceptible par les intervenants, l'explosion d'un container de 9m³ voisin de celui concerné par l'incendie initial survient. Le chef de groupe qui pour sa reconnaissance était monté sur celui-ci est projeté à plusieurs mètres de hauteur. Il est blessé grièvement.

Analyse		
<p>Fait(s) générateur(s) le(s) plus probable(s) : Explosion soudaine, sans signe précurseur, d'un container fermé contenant des déchets industriels (notamment des hydrocarbures et des aérosols), soumis aux rayonnements de l'incendie d'un container voisin qui s'est propagé à la végétation environnante.</p>		
Facteurs	Aggravants ou défavorables	Atténuants ou favorables
Humains	Alerte tardive et peu précise des secours ; Reconnaissance incomplète et tardive ; Absence de lecture correcte du feu ; Absence de traitement des foyers (principal et secondaire) en simultané .	Réactivité et implication de l'ensemble des personnels engagés une fois l'accident survenu.
Organisationnels	Aménagement du site de stockage : espacement réduit, verrouillage des containers par cadenas et ventilation insuffisante des containers ; Limite d'emploi des personnels liée aux fortes chaleurs.	Délai d'intervention des renforts sanitaires : VSAV, VLM, hélicoptère médicalisé de la sécurité-civile.

Rappeler l'intérêt d'une reconnaissance cubique complète pour toute mission de lutte contre un incendie ;
Adapter le débit du(es) moyen(s) hydraulique(s) nécessaire(s) et par conséquent l'alimentation de l'engin-pompe ;
Rappeler le cadre d'ordre concernant les messages de renseignement ;
Systématiser l'envoi de renfort *a priori* ;
Mettre en place une relève systématique des personnels impliqués ;
Porter l'ARI capelé pour le BAT engagé dans toute mission d'extinction ;
Limiter l'exposition des engins aux risques par un stationnement adapté, éloigné *a minima* ;
Assortir la reconnaissance par l'emploi de la caméra thermique ;
Observer une vigilance générale vis-à-vis des contenants clos et soumis à la chaleur.
