Partage d'EXpérience

PEX 2022-03

Incident avec un CCF
10 juillet 2022

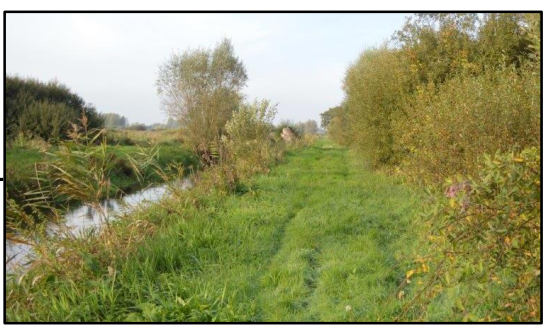
► Le chef d'agrès rencontre des difficultés d'accès au sinistre. Après une reconnaissance à pied avec le conducteur, le seul accès possible est un chemin, en apparence praticable, qui longe l'Authie d'un côté et des marécages parsemés de roseaux de l'autre.

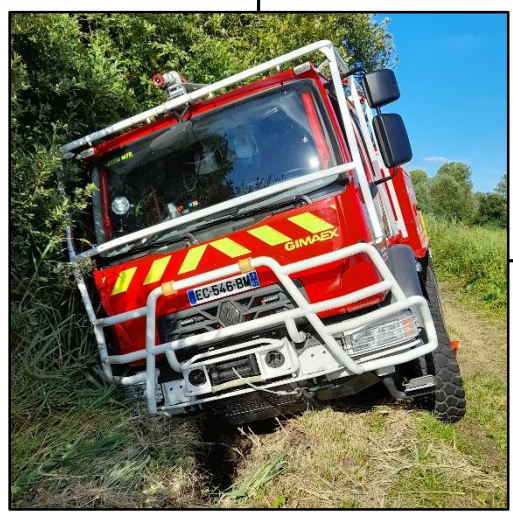
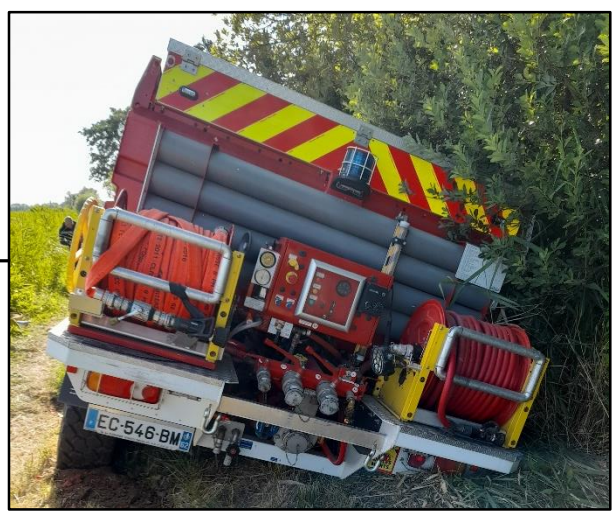
► Lors d'une manœuvre de déplacement, le sol s'est affaissé sous le poids de l'engin. Celui-ci s'est retrouvé posé au sol sur l'arrière, sans plus aucune manœuvre possible.

► Cet affaissement s'explique par le côté marécageux du sol, la présence de galeries souterraines creusées par des rats et le poids de l'engin.

► Pour le chef d'agrès, bien qu'en apparence praticable, la fragilité du sol n'était pas détectable même en faisant une reconnaissance à pied.

Même après une **indispensable reconnaissance à pied**, ne jamais surestimer les capacités de son engin ou la résistance du sol et toujours se demander si **l'engagement de l'engin est vraiment nécessaire**.
