## PARTAGE D'EXPERIENCE

# Fuite de gaz enflammée sur réservoir enterré

REDACTEUR [www.wvvwv.fr](http://www.wvvwv.fr) version du 21/07/2022

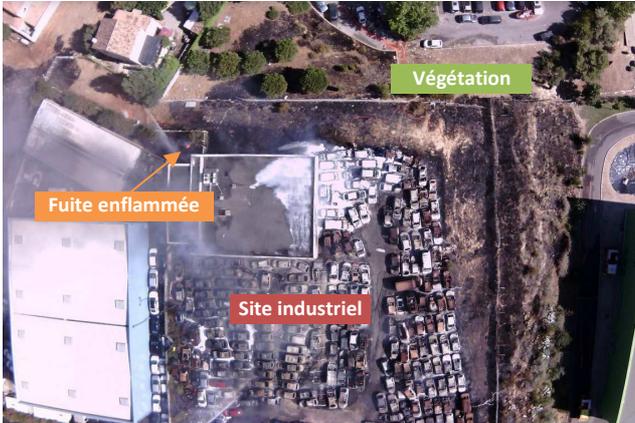
Vendredi 15 juillet 2022 vers 15h, un feu démarre à l'interface entre des habitations, de la végétation de type herbes sèches et un site industriel au chemin ruisseau mirabeau à Marseille. Le feu se propage au site industriel qui abrite une casse automobile et plusieurs hangars. Les intervenants sont également confrontés à une fuite de gaz enflammée. L'incendie brûle environ 4000m<sup>2</sup> de végétation, une centaine de carcasse de véhicules, un entrepôt de stockage et un bâtiment désaffecté. Alors que le feu est circonscrit aux niveaux de la végétation, des véhicules et du bâtimentaire, GRDF sur les lieux ne parvient pas à stopper la fuite enflammée et n'identifie aucune conduite ou organe de coupure. Le COS chef de site demande alors le renfort du cadre RT pour avis technique.

Vue d'ensemble

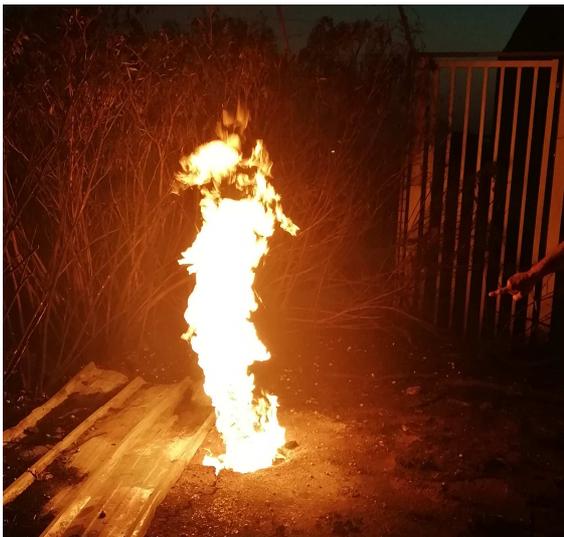
*Fuite enflammée au 15 juillet 2022*

Ce service confirme que l'action technique la plus judicieuse consiste à laisser brûler le gaz sous surveillance jusque dégazage de la cuve avec une queue de paon à proximité pour diluer les éventuels relents d'imbrulés. La durée de brûlage est estimée de 48 à 96h en fonction du volume du réservoir et du taux de remplissage réels inconnus. Le rayon théorique de relents sans queue de paon est de 20 m au maximum. La probabilité d'un retour de flamme dans le réservoir et d'une explosion est faible selon les gaziers.

L'action technique est validée par le COS en lien avec l'exploitant, la DREAL et la préfecture. Un groupe urbain est laissé sur le terrain en surveillance de la fuite enflammée et des éléments brûlés (bâtiments, véhicules, végétation etc.)

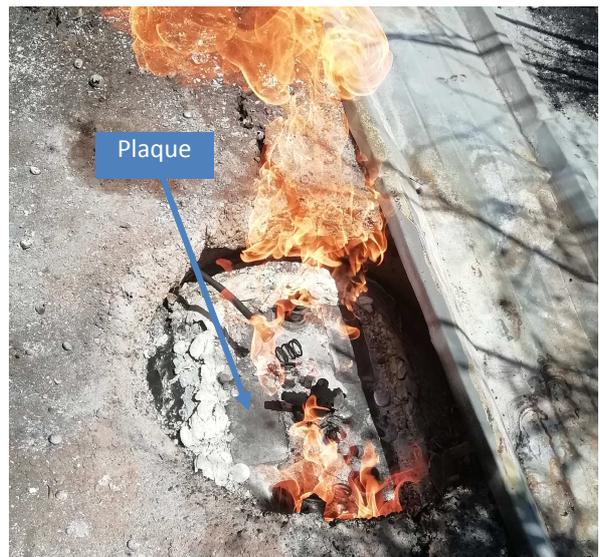
Une relève du groupe urbain est effectuée le matin. Le nouveau chef de groupe distingue une plaque sur le réservoir que la flamme a dégagé et rendu visible durant la nuit. Cette plaque indique qu'il s'agit d'un réservoir de propane du gazier Primagaz de 2300L. Le chef de site fait contacter la société via la DREAL afin de faire intervenir un technicien spécialisé. Le sous-traitant Chemet GLI arrive sur les lieux vers 13h30 pour expertise de la fuite et du réservoir. Le sous-traitant effectue des constatations avec le chef de site et le cadre RT. Il confirme à sa hiérarchie qu'aucun organe de coupure n'est existant et que les dispositifs de sécurité ont été détériorés par le feu de végétation initial.

*Emplacement de la plaque*

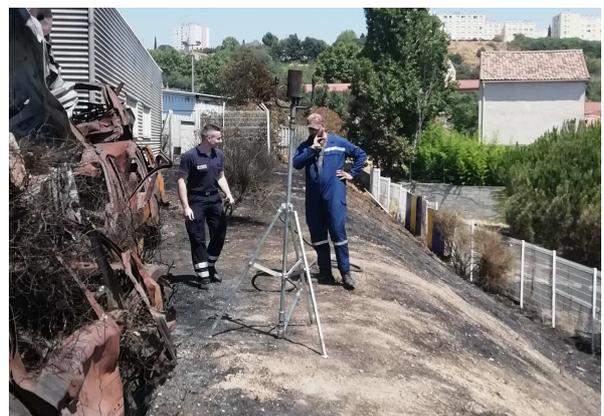
*Dispositif de torchère sur trépied*

Une torchère excentrée sur trépied est ainsi mise en place au bout du site industriel au loin de la végétation et des habitations. Une 2<sup>ème</sup> queue de paon est établie au niveau des habitations et une 3<sup>ème</sup> au niveau de la torchère pour maîtriser les éventuels relargages gazeux. Une LDV est positionnée en contrebas du site en protection de la végétation imbrulée. Des appareils multi-gaz sont positionnés pour contrôler l'apparition de poches de gaz.

Le personnel est équipé en tenue de feu au moment de la manipulation. Les flammes sont soufflées à l'extincteur CO2. Le raccordement du flexible à la cuve n'est pas efficace compte-tenu du niveau de détérioration trop élevé des dispositifs de sécurité et des organes de raccordement. La manipulation est donc stoppée. La fuite est re-enflammée à l'aide d'une torche sur perche. A 15h50, la décision est prise de laisser à nouveau brûler le gaz sous surveillance de l'exploitant. Vers 23h, l'exploitant signale la fin de la fuite enflammée. Une ronde marins-pompiers est effectuée pour confirmation. Un dégazage du réservoir est alors planifié au lendemain en présence du sous-traitant, du cadre RT et de l'exploitant.

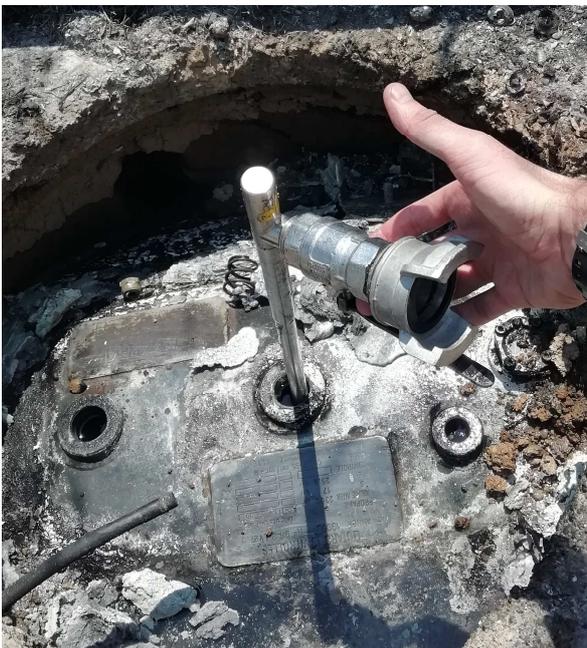
Lance d'inertage sur la cuve

Le cadre RT, engagé le matin sur un feu de déchèterie, se déplace à l'issue pour 13h en demandant le FI LBG sur site afin de disposer de lances d'inertage. Le sous-traitant démonte les organes détériorés pour permettre d'insérer 2 lances d'inertage. L'inertage est effectué en remplissant en eau le réservoir puis en laissant déborder celui-ci alimenté pendant 3 minutes pour évacuer tout gaz (recommandations des gaziers). Le retrait du réservoir est ensuite planifié à la semaine suivante entre l'exploitant et le gazier. L'opération est alors terminée pour le BPM.
