# PIAS SIS Année : 2022

## Explosion de munition de guerre lors d'un feu d'espace naturel

Explosion d'obus – Feu d'espace naturel dans un camp militaire d'entraînement – munition de guerre

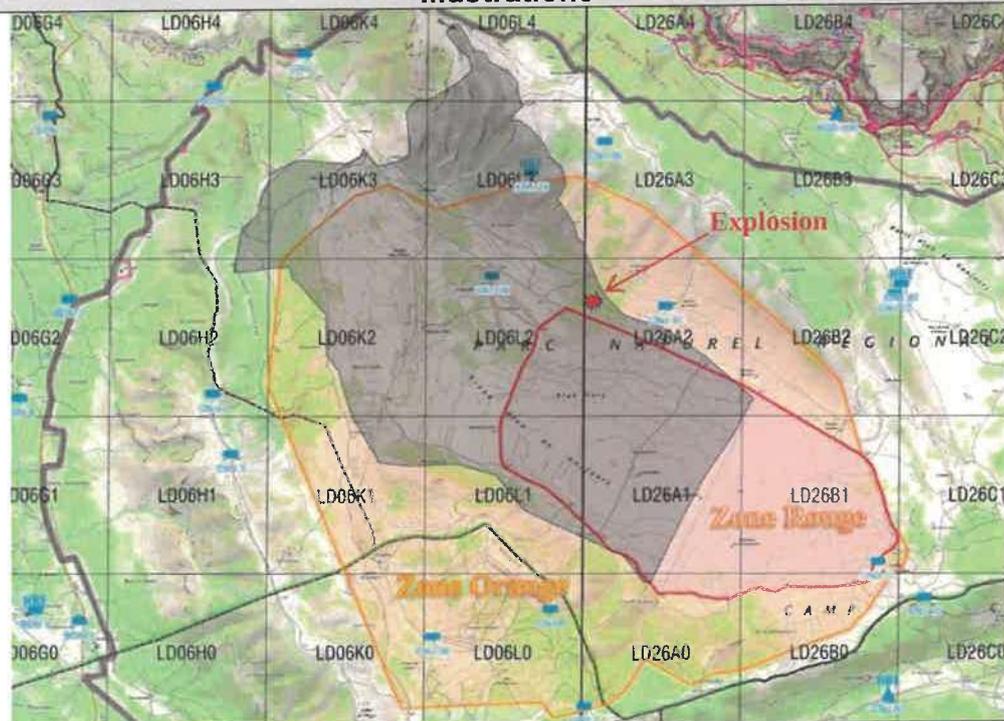
Au soir du troisième jour de lutte, une vive explosion se produit de nuit en zone Orange, à distance d'un bulldozer militaire employé à créer une piste afin de faciliter la sécurisation de lisières. Deux GIFF étaient dans ce même secteur. Un éclat d'obus de cinq centimètres vient étoiler le pare-brise d'un engin de lutte et la surpression provoque une gêne auditive auprès de trente personnels localisés dans un périmètre de quelques centaines de mètres.

L'explosion est survenue après le passage du feu et n'est pas imputable aux actions de terrassement.

<b>Analyse</b>		
Fait(s) générateur(s) le(s) plus probable(s) <i>L'explosion est certainement due au passage du feu sur la position d'une munition non explosée d'environ 50mm, reste d'une ancienne campagne d'entraînement de tir.</i>		
<b>Facteurs</b>	<b>Aggravants ou défavorables</b>	<b>Atténuants ou favorables</b>
Humains	<b>Absence de protection auditive (non recommandée initialement)</b>	<b>Distances importantes</b>
Organisationnels	<b>L'autorité militaire du camp avait précisé que la zone Orange ne présentait pas de risque.</b>	<b>Communication des zonages par l'autorité du camp des mois auparavant (intégration cartographique). Consignes de rester sur les pistes existantes ou créées.</b>
Techniques		
Environnementaux

<b>Réaction(s) immédiate(s)</b>
<i>Renforcement de la règle de non engagement ou d'engagement minimum selon les situations, y compris en zone Orange.</i>

<b>Mesures de prévention</b>
<i>Redéfinir une convention entre le SDIS et le camp militaire pour la définition des zones, la pénétration des zones impactées par un sinistre et redéfinir les règles d'engagement. Cette nouvelle convention sera étudiée lors d'un prochain CST (partie F3SCT).</i>
