Partage d'EXpérience

PEX 2023-04
AVP PL / PL
01 juin 2023

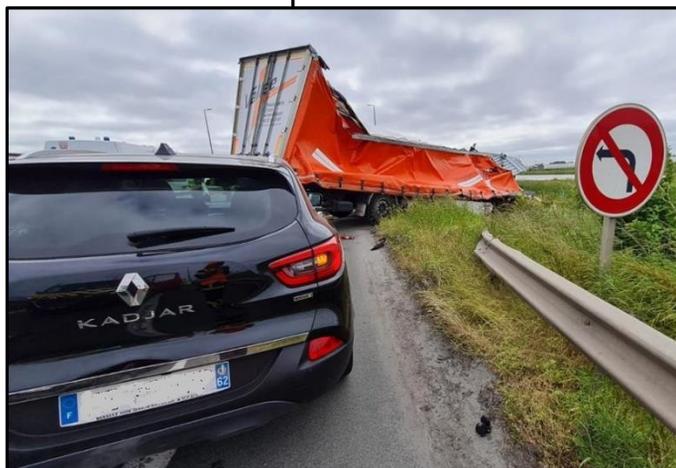
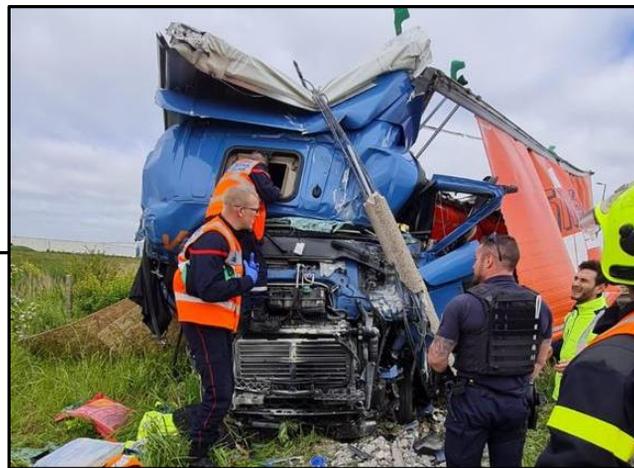
- ▶ 1^{er} message du chef d'agrès FPT Marck à 17h22 :
« Je confirme le FSR, une personne incarcerated dans un PL avec un PL à l'arrêt et un VL avec 3 personnes prises en charge par le VSAV Marck. Aucun incendie, j'annule le VSR et je confirme la DIR. »

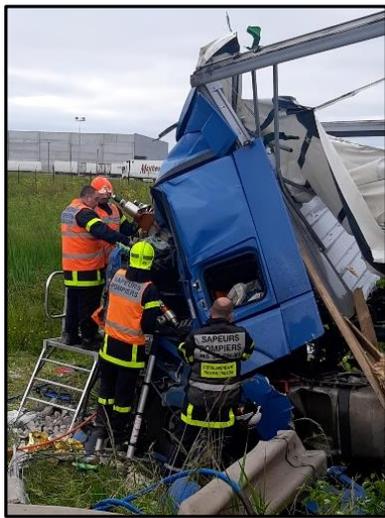
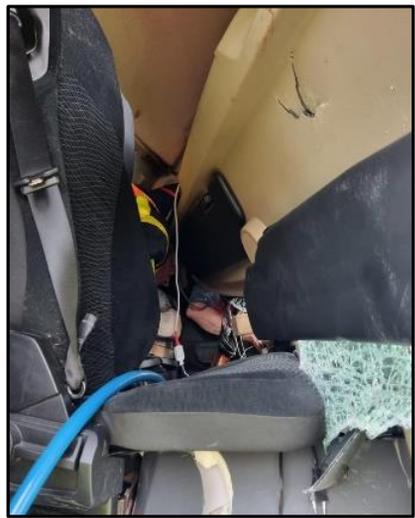
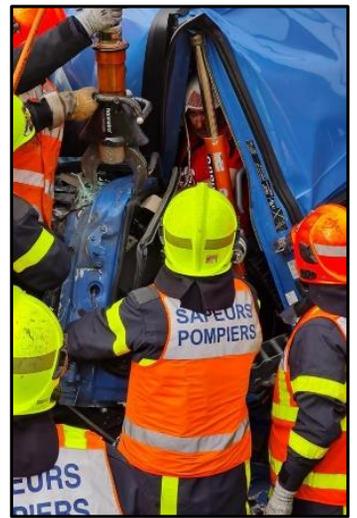
- ▶ Accès et manœuvres de désincarcération difficiles car PL en contrebas de l'autoroute.
- ▶ PL encasté dans un poteau béton d'éclairage public toujours alimenté.
- ▶ Coupure générale ou partielle des batteries du PL avec moteur de climatisation indépendant.
- ▶ Espace vital et accès secours réduits dû à la déformation très importante de la cabine.
- ▶ Contrainte de travail à mi-hauteur sur la plate-forme.
- ▶ Manque d'informations sur la structure des PL pour les intervenants.

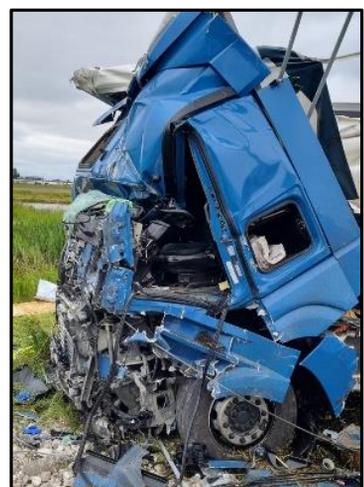
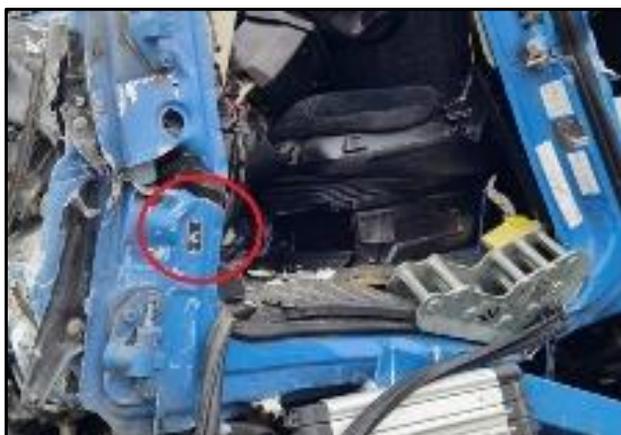
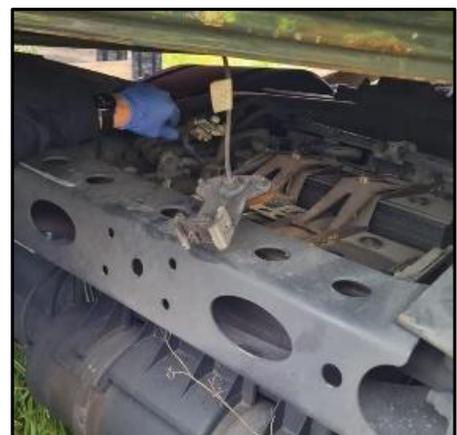
- ▶ Le conducteur a été dégagé **plus d'une heure et demie** après l'arrivée des secours, qualifié en urgence relative (UR) par le médecin du SMUR.
- ▶ **Coopération, coordination** et **communication** interservices ressortent de cette intervention.
- ▶ Les **points de coupe** étaient matérialisés par des **autocollants** sur la carrosserie.
- ▶ Les **batteries** alimentant deux **réseaux différents**, il faut bien s'assurer que la coupure générale soit effective afin d'éviter tout accident électrique.

- ▶ Formation des personnels aux particularités des poids lourds.
 - Structure, constitution, stabilité et dispositifs de sécurité
 - Calage et points de découpe
 - Visite d'ateliers PL
- ▶ Création de fiches d'aide à la désincarcération PL.
- ▶ Rédaction d'une doctrine départementale secours routier.
