Contexte opérationnel

Le vendredi 15 décembre 2023 à 23h10, les secours sont engagés pour un accident entre deux véhicules légers, choc frontal très violent impliquant 3 victimes, sur la commune du Chambaron / Morge initialement.

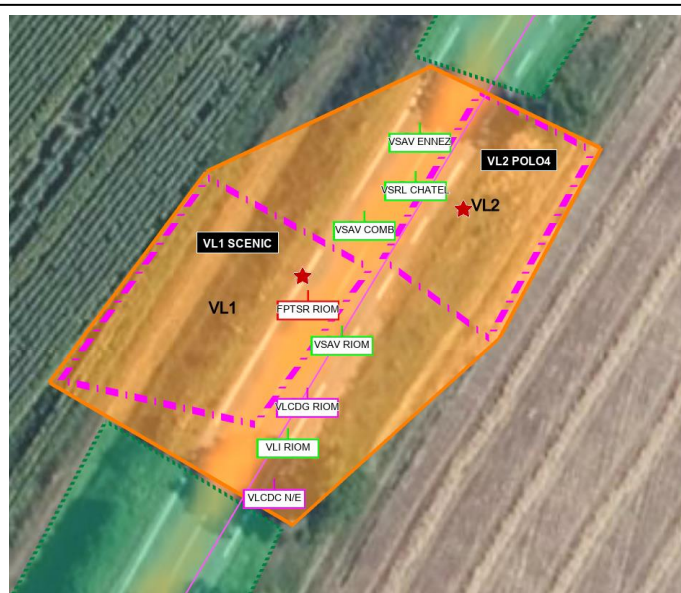
SITAC

Secteur VL1 (Scénic) : CA FPTSR Riom, désincarcération des victimes n°1 et 2

Secteur VL2 (Polo) : CDG Riom, désincarcération victime n°3

ZE : les deux VL accidentés

ZC : l'ensemble de la zone incluant les engins

ZS : au-delà de la ZC

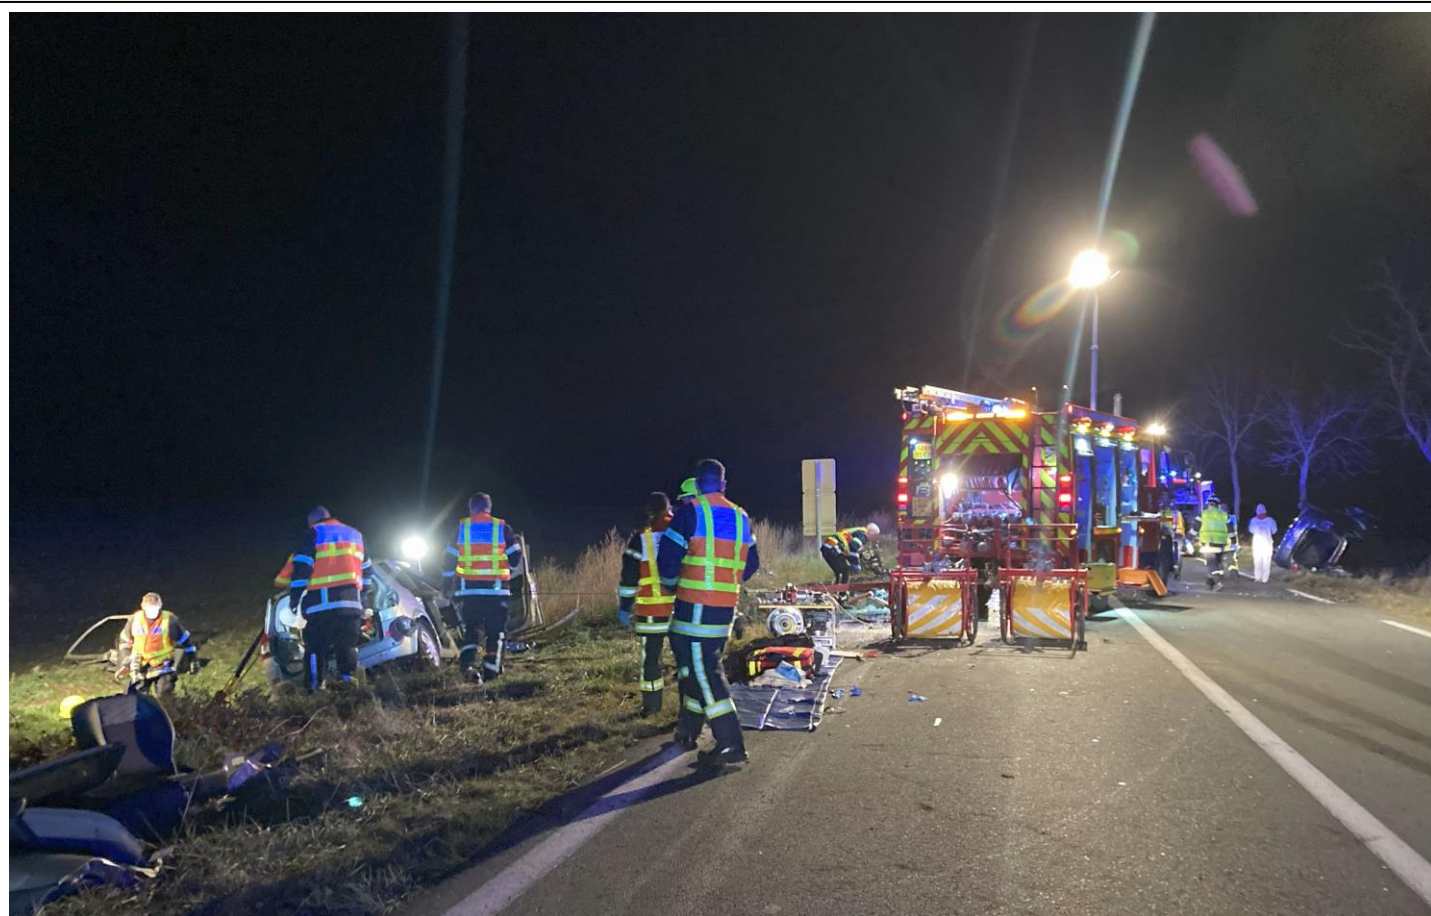
Photo

- ➔ Gendarmerie déjà sur place.
- ➔ 2 véhicules distants d'une vingtaine de mètres de part et d'autre de la route à double sens sans séparateur central, au niveau des fossés donnant sur des champs.
- ➔ Un véhicule de type Volkswagen Polo sur le côté, une seule victime à l'intérieur assise et adossée au pavillon se plaignant de douleurs importantes aux jambes et au dos. Victime piégée, blessée grave.
- ➔ Un véhicule de type Renault Scénic posé sur son bas de caisse menaçant de glisser davantage dans le fossé au risque de se retourner (angle d'environ 40°), deux victimes blessées graves à l'intérieur ; la passagère piégée écrasant sa conductrice ; conductrice incarcérée par le tableau de bord, volant en contact avec son abdomen.
- ➔ Les 3 victimes présentent toutes des saignements importants, des déformations aux membres inférieurs.

Équipement du second moyen SR engagé de faible puissance avec lequel les montants du VL2 n'ont jamais pu être coupés.
