Contexte opérationnel

Le lundi 18 décembre 2023, à 16 h 59, le CTA-CODIS 63 est alerté par de nombreux appels et engage les secours pour : « **Feu de container, commune de Lempdes** ». Les forces de l'ordre sont également engagées.

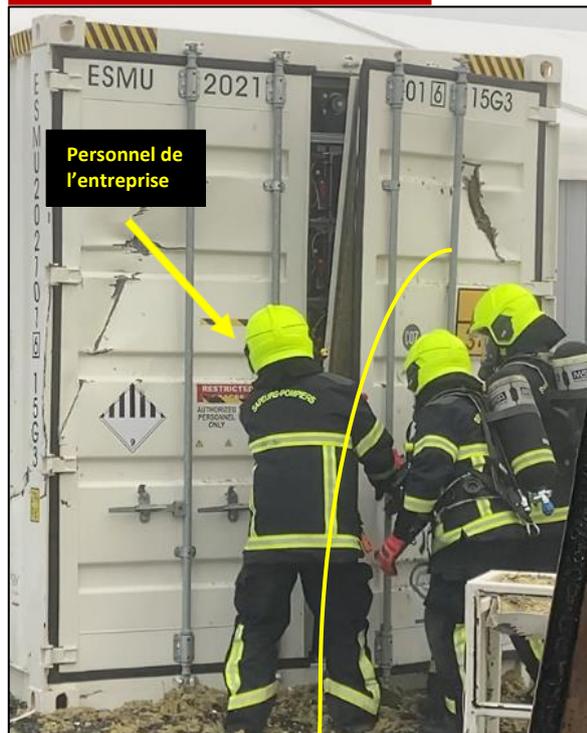
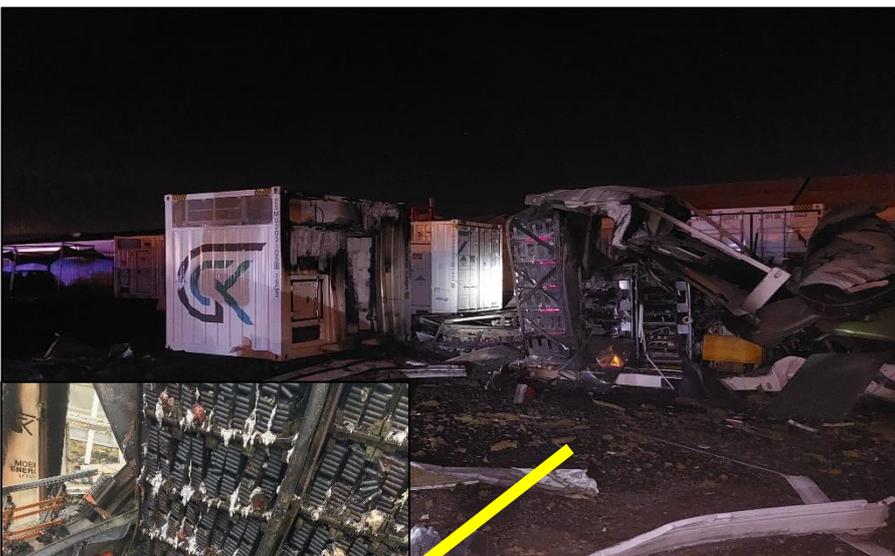
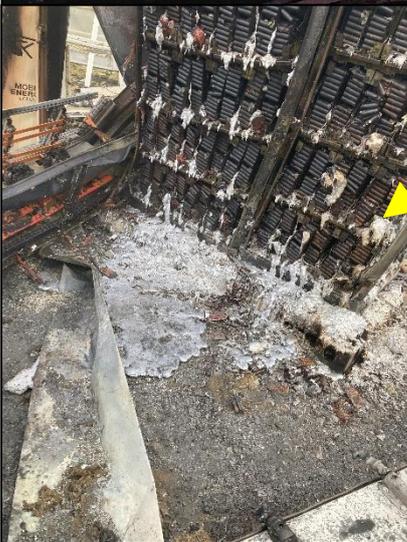
Photos contrôle ouverture ESS

Ouverture de porte avec un personnel de l'entreprise - le port de l'ARI ne semblait pas obligatoire selon lui après l'analyse du risque effectuée et la validation du COS.

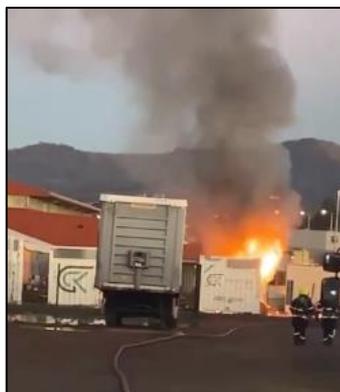
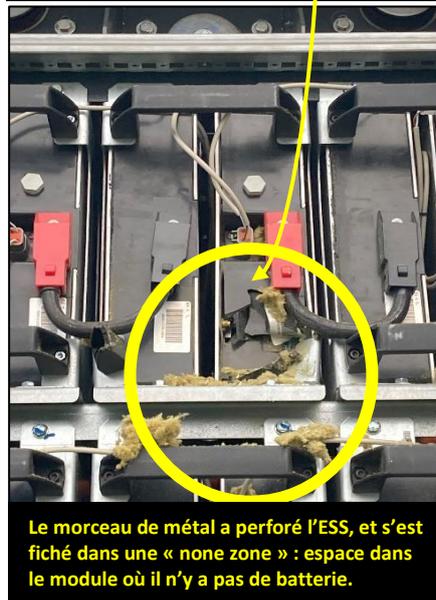
Métaux lourds fondus le lendemain

Le morceau de métal a perforé l'ESS, et s'est fiché dans une « none zone » : espace dans le module où il n'y a pas de batterie.

- ✓ Bien distinguer les ESS impactés (flux thermique, effets missiles) de ceux non impactés. Le risque d'emballement peut davantage provenir d'effets mécaniques que d'effets thermiques sur l'ESS. Dans le cas présent, l'ESS ouvert le lendemain présentait un risque d'emballement plus élevé que celui soumis directement au flux thermique.
