PEX 2021-04

Accident VL/PL TMD

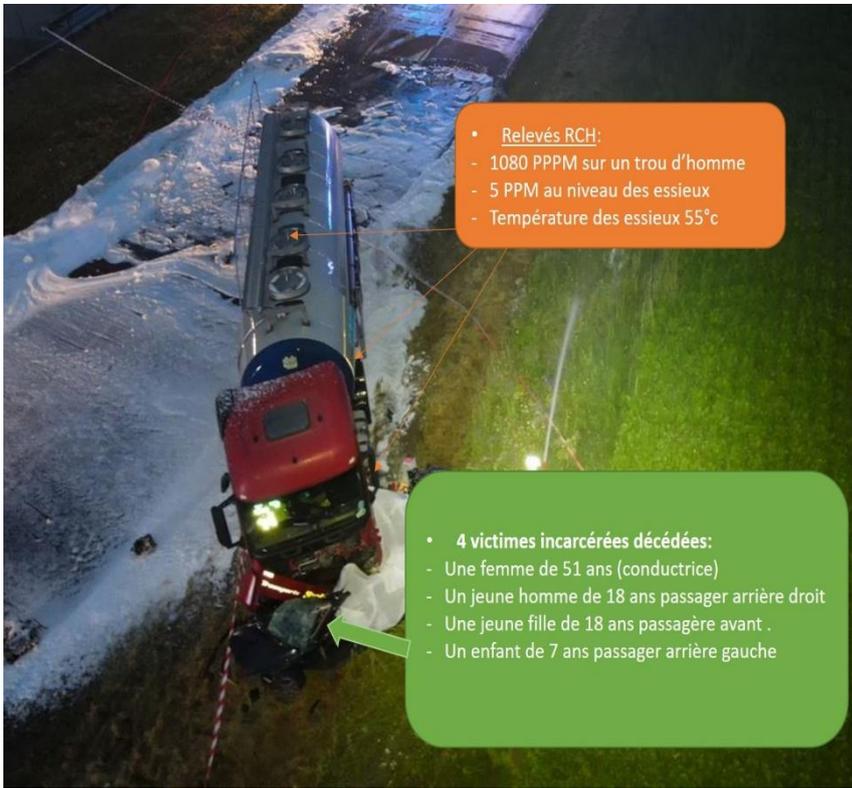
Il s'agit d'Acétate de vinyle, un solvant extrêmement inflammable utilisé dans la fabrication de colle et de peinture. Son point éclair se situe à -8°C. La VME (ppm) est à 5 ppm. Limites d'inflammabilité : 2.6 – 13.4 vol% ; seuil olfactif entre 0.12 et 0.5 ppm.

- **Relevés RCH:**
- 1080 PPM sur un trou d'homme
- 5 PPM au niveau des essieux
- Température des essieux 55°C

- ✓ Réalisation et entretien d'un tapis de mousse.
- ✓ Refroidissement des essieux à l'aide d'une lance à mousse.
- ✓ Relevés RCH (PID/caméra thermique) réalisés et cartographiés toutes les 15 minutes.
- ✓ Contrôle de la température des essieux à l'aide de la caméra thermique du drone.
- ✓ Demande de moyens privés lourds afin de réalimenter en air la citerne et ainsi maîtriser les vannes.
- ✓ Demande de moyens spécialisés pour le dépotage du produit.
- ✓ Désincarcération en lien avec les techniciens de l'identification criminelle (TIC) de la gendarmerie.
- ✓ Prise en charge Ψ des intervenants (présence d'un enfant et de deux jeunes adultes dans le bilan des victimes).
