RETOUR D'EXPERIENCE

CDIS 26

**AVP VL / VL avec déclenchement intempestif d'airbag
Autoroute A49 – Bourg de Péage**

**RETEX INC
GSO-DEP N°29**

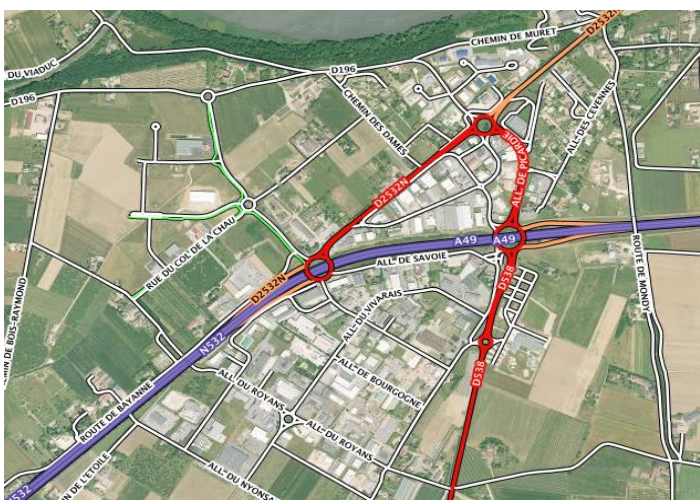
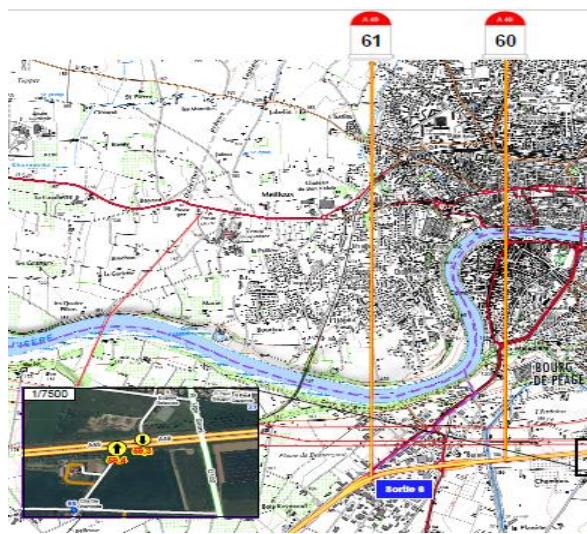
Le mardi 18 avril 2017 à 08h53, le train de départ AVP simple sur autoroute est engagé par le CTA 26. Il comprends : VSRM ROM – VSAV2 et 3 ROM – VSEC ROM – CDG ROM. En précision, l'opérateur indique au détachement les informations suivantes : sens VAL – GRE PK61 A49 avec 1 VL / 1 Fourgon utilitaire sur voie de droite 2 blessés.

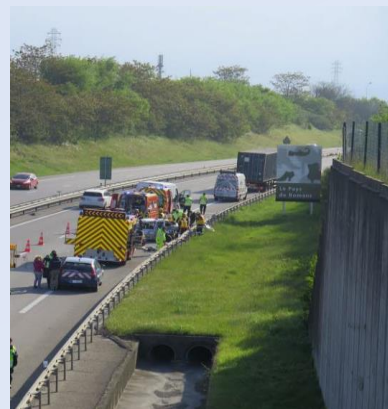
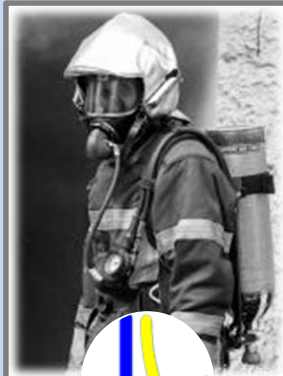
- AVP VL / Fourgon utilitaire choc arrière
- 6 impliqués dont 4 victimes avec la victime N°1 UA piégée dans le VL

- Sécurisation de la ZI par la mise en œuvre du dispositif SP
- Décompte et prise en charge des 3 victimes extraites par leurs propres moyens des véhicules
- Extraction de la victime piégée par des actions de césariation

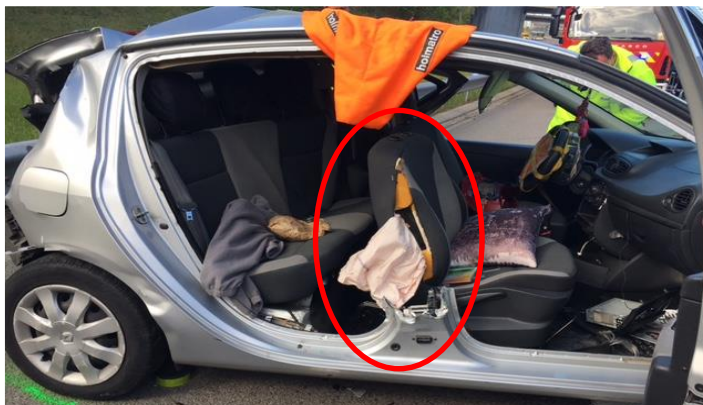
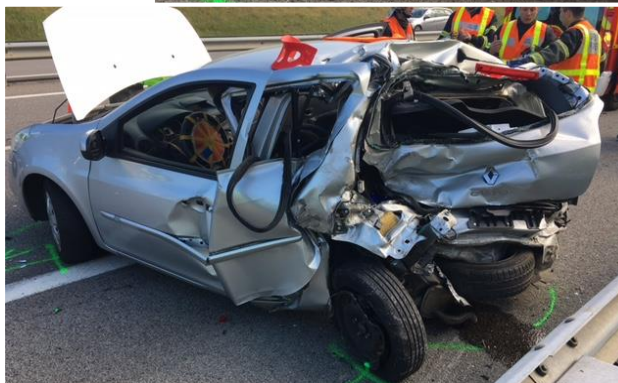
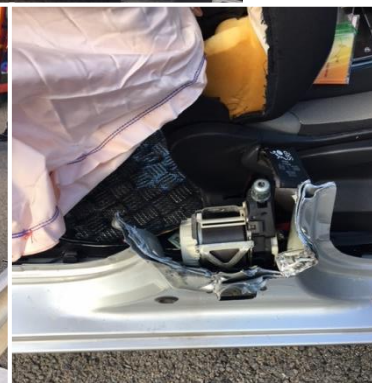
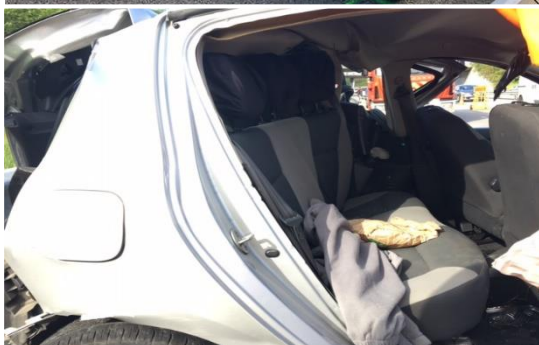
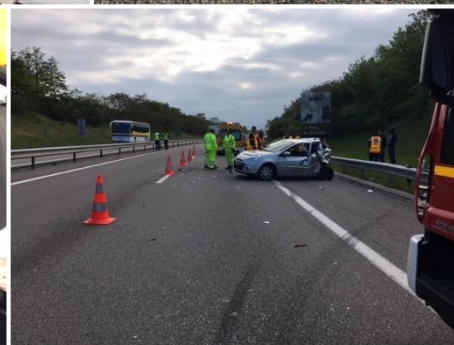
A l'arrivée sur les lieux, les premiers intervenants sont confrontés à 1 AVP VL / Fourgon utilitaire, choc arrière à forte cinétique sur voie de droite au niveau du PK 61 sens VAL-GRE de l'A49. Consécutivement à la mise en place du dispositif SP, **6 impliqués dont 4 victimes sont dénombrés**. Parmi ces 4 victimes, 3 se sont extraites par leurs propres moyens et **l'une d'entre elle, piégée dans le VL est qualifié UA**. Il s'agit de la passagère arrière droite du VL.

Après l'abordage, le **COS en lien avec le CA VSR et le CA VSAV définit comme idée de manœuvre la césarisation du montant B afin de créer une baie latérale et permettre l'extraction de la victime**. Lors de la césarisation de la base du montant B au dessus du pré-tensionneur, l'équipage est surpris par le déclenchement intempestif de **l'airbag « thorax » du siège passager avant**. Déclenchement intempestif malgré le choc initial violent et la neutralisation de la batterie auxiliaire. Cet évènement n'a pas ralenti la conduite des actions ou mis en défaut de la sécurité du personnel puisque bien positionné mais a véritablement surpris.

Ce déclenchement est potentiellement lié à la présence d'une énergie résiduelle dans les faisceaux (lors de la coupe du montant B) relié à l'ECU commandant le déclenchement des airbags. L'expert du constructeur RENAULT a été saisi afin de compléter l'analyse. Fort de ce constat, l'équipage VSR a confié que s'il se retrouve dans une situation similaire, il complètera certainement la sécurisation de cet airbag par la mise en place de dispositif (sangles à cliquets etc...).

- **Poursuivre le déploiement des lots SR HOLMATRO**
- **Malgré un choc et la neutralisation de la batterie auxiliaire, des airbags peuvent rester actif du fait de la présence d'énergie résiduelle : **appréhender systématiquement le risque de déclenchement intempestif d'airbag****
- **Veiller à mettre en œuvre des **protections airbags** ou des **dispositifs** permettant d'absorber la détente de l'airbag**
- **Si possible, veiller à ne pas positionner dans les zones de déploiement des airbags (**règle des 30 – 60 – 90**) :**
 - à 30 cm des airbags latéraux
 - à 60 cm de l'airbag conducteur
 - à 90 cm de l'airbag passager
