RISQUE D'EFFONDREMENT D'UN ÉLÉMENT EN PIERRE LORS D'UN INCENDIE

EXEMPLES D'ACCIDENTS

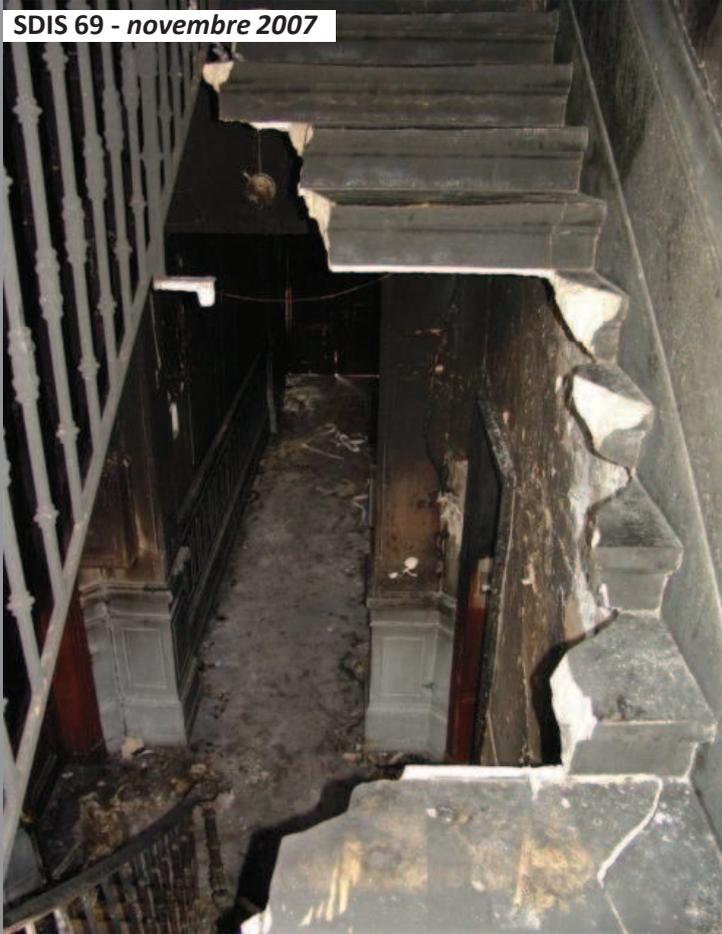
SDIS 69 - novembre 2007

Nature de l'intervention : Violent feu d'appartement dans un immeuble d'habitation R+5 avec escalier en pierre de Villebois.
Circonstances : La 3^{ème} volée d'escaliers s'effondre partiellement et tombe sur la 2^{ème}. L'ensemble tombe sur le binôme et sur la 1^{ère} volée qui s'effondre à son tour.
Bilan : Importantes fractures au bras et au poignet droit, entorse pied droit pour le chef du binôme, blessure légère à la tête pour l'équipier et entorse cervicale pour le chef d'agrès.

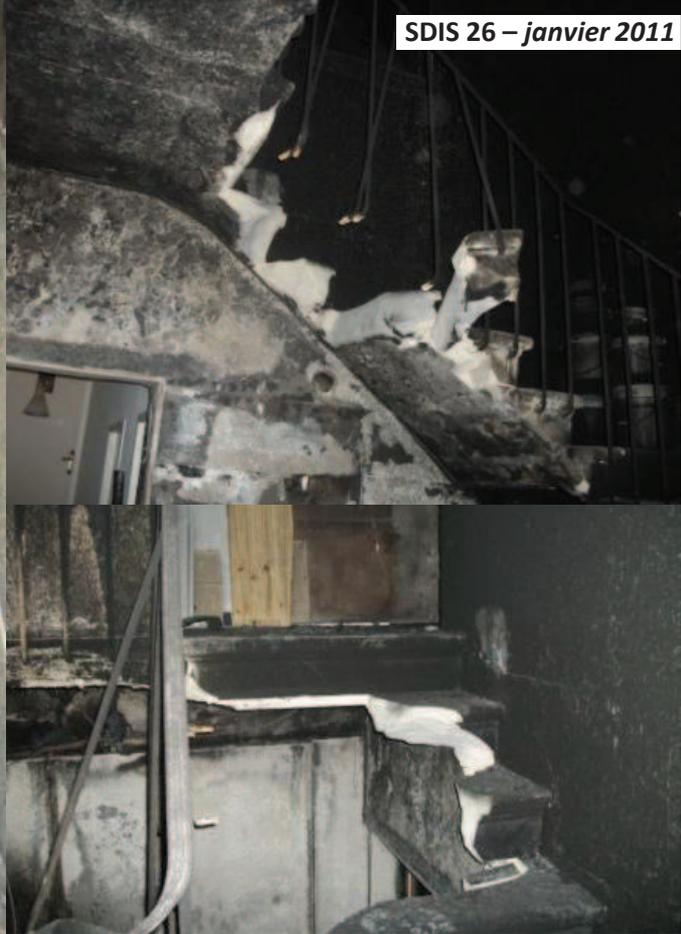
SDIS 26 - janvier 2011

Nature de l'intervention : Feu d'appartement dans un bâtiment R+2 avec escalier en pierre de Villebois.
Circonstances : Après avoir maîtrisé le feu situé dans la cage d'escalier au 1^{er} étage, le binôme part réaliser une reconnaissance du 2^{ème} étage. Lors de la montée une partie de l'escalier cède et provoque la chute du chef BAT.
Bilan : Ablation de la rate du chef BAT et hématome au niveau du foie sans nécessité d'opérer.
