Partage d'Expérience - PEX

N° 17 060 du 26 juillet 2016

PEX N° 1- INC et Amiante

Feu dans un groupe scolaire, école maternelle RDC seul (dans une salle de motricité de 90m²). Ecole accolée à la mairie. Bâtiment de l'école en cours de désamiantage (prestataire société spécialisée). Feu provoqué à priori par le dysfonctionnement d'un ventilateur industriel destiné à la mise en dépression du local en cours de désamiantage.

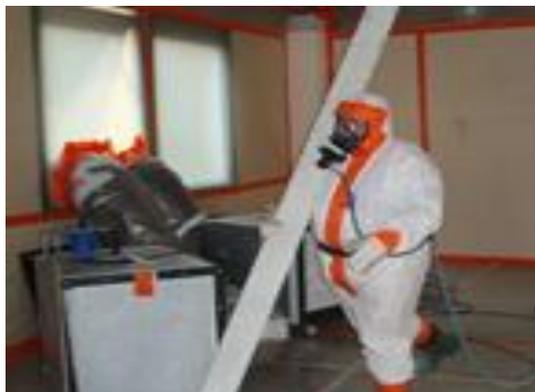
Photos de la ZI

Opération de désamiantage en cours au sein de l'école sinistrée.

Photo d'illustration : local en cours de désamiantage mis en dépression et étanche

1. Les EPI des SP sont-ils contaminés par des fibres d'amiantes ? Si oui, quelle est la procédure de décontamination à mettre en œuvre ?
2. L'entreprise de désamiantage doit réglementairement procéder à la remise en service des ventilateurs des autres locaux non impactés par l'incendie afin qu'ils soient en dépression pour éviter ainsi la pollution environnementale par l'amiante. La salle sinistrée doit être rendue étanche.

- Bâchage de la toiture endommagée effectué par les SP au moyens de polyane fournie par l'entreprise (<10m²) ;
- Obturation des baies (brisées lors des actions d'extinction, de ventilation et de déblai) réalisée par l'entreprise elle-même ;
- Humidification et bâchage du déblai situé hors du local par les SP.
