# RETOUR D'EXPÉRIENCE

**RETEX : PEX PPRR/AVP N°3**

## SUR ACCIDENT IMPLIQUANT VEHICULE SP LORS D'UNE INTERVENTION POUR AVP

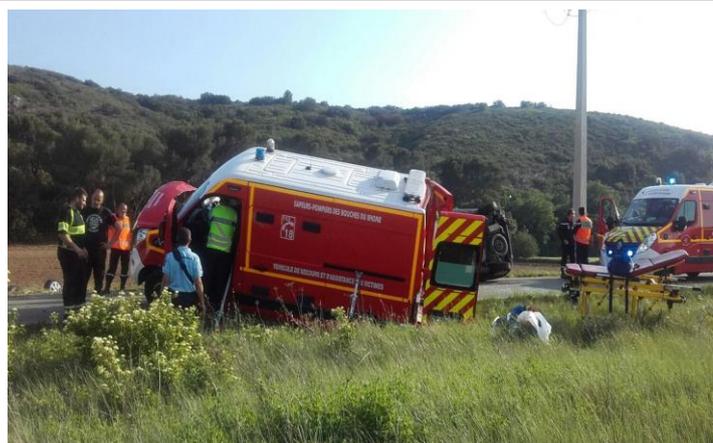
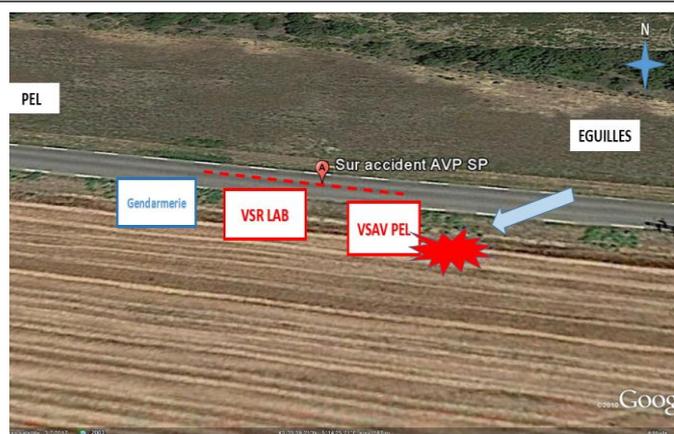
1 personne impliquée blessée légèrement sortie seule du véhicule. L'accident de circulation est localisé sur une départementale à double sens de circulation, sur ligne droite et vue dégagée.

**Problématiques opérationnelles :** Intervention courante, ne révélant pas de problématique particulière. La vigilance des intervenants est réduite. Un conducteur perd le contrôle de son véhicule, se déporte sur la voie de gauche et vient percuter le VSAV avant droit, alors que les sapeurs-pompiers et la victime sont à l'intérieur du VSAV.

- Sur route à double sens, il est souhaitable que les véhicules de commandement et services concourant (gendarmerie ou police) se positionnent dans la zone balisée devant le VSAV.
- L'attention des intervenants sur AVP « mineur » ne doit pas se relâcher.
- Etre attentif à la prise en charge des agents impliqués « indemnes », choqués par l'évènement.
- Des travaux en collaboration avec les services concourant (Samu, police, DDTM, gendarmerie etc.) doivent être réalisés afin de convenir du positionnement de chaque services lors d'un AVP sur tout le réseau d'infrastructure routier.
