PIAS SIS Année : 2022

Accident de la circulation lors d'un départ en intervention d'un FPT

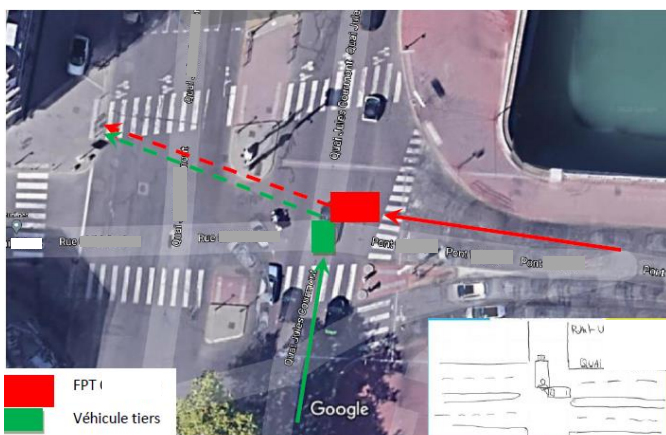
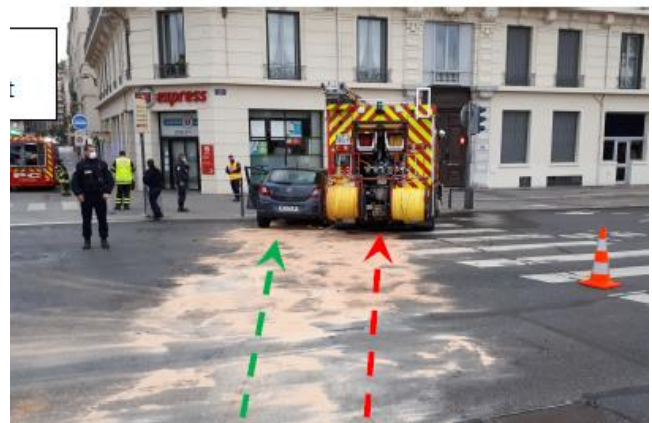
Illustrations

A hauteur du milieu du carrefour, le FPT et un véhicule tiers de petit gabarit venant de gauche entrent en collision au niveau de l'avant des véhicules. Le conducteur ralentit puis freine après l'impact.

Après l'impact, les 2 véhicules traversent le carrefour dans le sens de la trajectoire du FPT. Le FPT est déporté légèrement sur sa droite par l'impact. Le FPT et le véhicule tiers terminent leur course côte à côte, dans les potelets sur le trottoir sur le côté opposé à l'entrée du FPT dans le carrefour.

- 1- Revoir la méthode opérationnelle pour permettre aux SP de se ceinturer pendant le trajet s'ils n'ont pas pu finir de s'équiper avant le départ de l'engin
- 2- Faire une communication sur le port de la ceinture pendant tous les trajets et notamment en intervention
- 3- Inscrire dans le règlement intérieur et par note de service, le passage à allure très faible (au pas) des feux rouges, carrefours et cédez-le-passage
- 4- Renforcer la formation (FOAD, simulateur de conduite)
