PARTAGE D'EXPÉRIENCE

FEU D'APPARTEMENT 31 Boulevard de Larramet à Toulouse

Ventilation opérationnelle dans
un immeuble de 4^{ème} famille
construit avant 1986

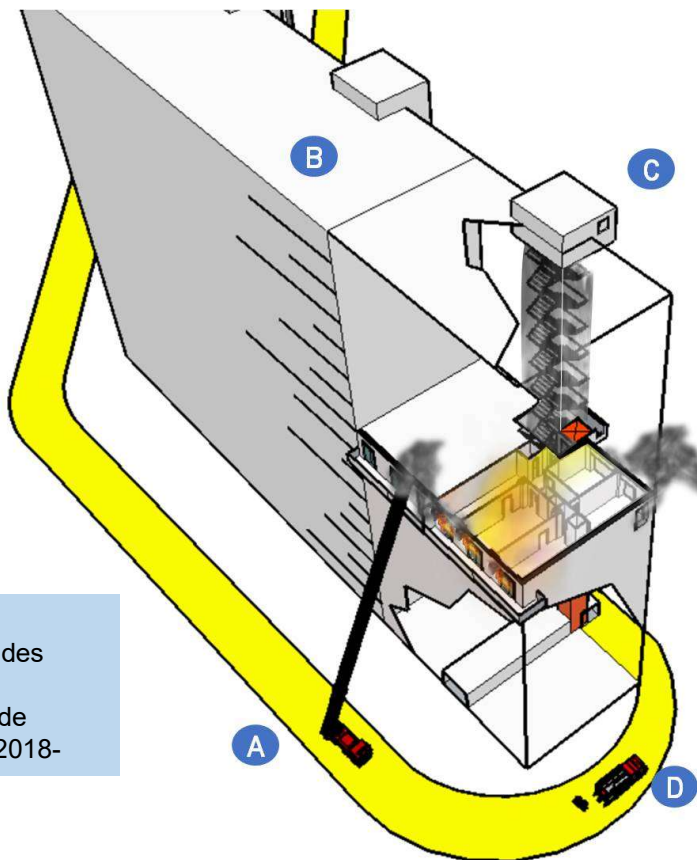
A B C D =
Appellation des façades
GDO Feux de Structures-2018-

- Appartement du 8^{ème} étage entièrement embrasé, porte d'entrée ouverte
- Cage d'escalier, non encloisonnée, entièrement enfumée à partir du 8^{ème} étage
- 4 personnes dont 1 PMR coincées par les fumées dans l'appartement au 10^{ème} étage
- Fenêtre en partie haute de la cage d'escalier non ouverte empêchant le désenfumage et créant l'accumulation de fumées

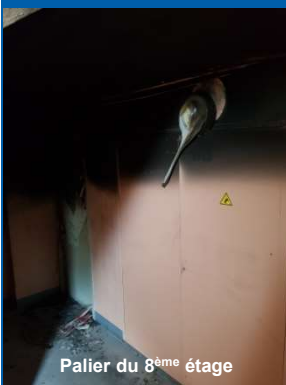
Palier du 8^{ème} étage

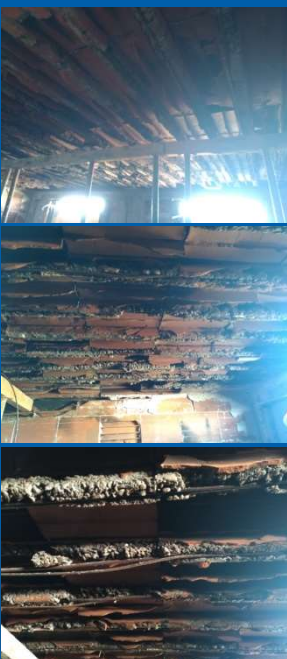
Plafond de l'appartement avec éclatement des marmites
