PIAS SIS Année : 2022

ACCIDENT DE TRAJET – APPEL BIP

Accident routier suite appel BIP – perte de contrôle - non port de la ceinture de sécurité

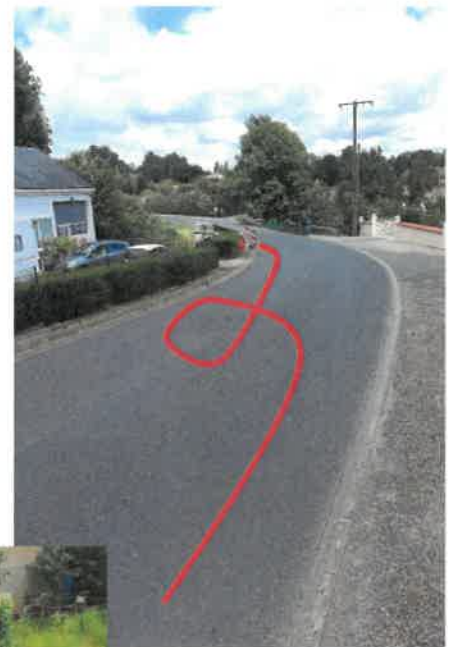
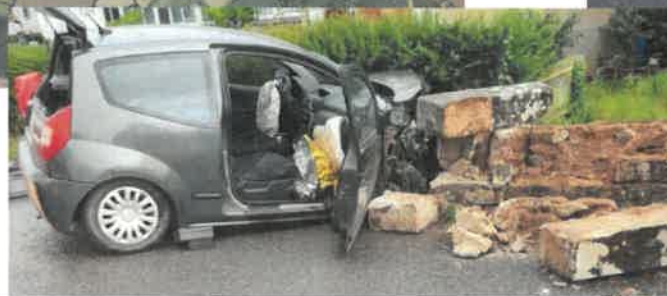
Illustrations

Elle quitte le domicile pour parcourir 6,3 km jusqu'au CIS¹. Elle emprunte le chemin habituel. En arrivant à l'entrée de la commune, siège du CIS, elle franchit un ralentisseur et enchaîne plusieurs virages. Elle aborde le dernier virage et arrive avant un pont qui enjambe la rivière située à 3m50 environ en dessous et perd le contrôle de son véhicule. Elle percute le parapet gauche du pont .

Lors de son trajet pour se rendre au centre de secours, au niveau du dernier virage, elle passe la 3^e vitesse mais elle a la sensation d'aller vite. Elle freine sur la chaussée mouillée. Le véhicule chasse de l'arrière et lui fait perdre le contrôle. Elle fait un tête-à-queue et se retrouve sur la voie de gauche dans le sens de circulation. Elle tente de reprendre le contrôle et rétrograde en 2^e vitesse en braquant son volant afin de reprendre sa voie de circulation. La force centrifuge du véhicule le rend incontrôlable et il finit sa course dans le parapet du pont, côté gauche de la route. Lors du choc, elle est projetée sur le siège passager et sa tête percute le haut du pare-brise. Elle n'est pas ceinturée et elle indique ne pas mettre sa ceinture de sécurité lors des alertes bips.

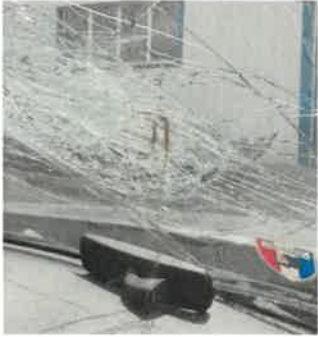
A l'arrivée du VSAV, la SP est semi consciente et désorientée. Elle est prise en charge par le VSAV de son centre de secours en urgence absolue liée à un traumatisme crânien. Elle est « techniquée » par le SAMU et transportée vers le CH. Le médecin diagnostique des douleurs cervicales et dorsales, des plaies faciales multiples. Un arrêt de travail de 17 jours est prescrit pour son activité de peintre en bâtiment.

- Sensibiliser le personnel par le chef de centre sur les risques routiers lors de la manœuvre (rappel de la note de conduite et du respect du code de la route).
- Réaliser un témoignage vidéo de l'agent en cause pour sensibiliser sur le port de la ceinture de sécurité et diffuser à l'ensemble des centres.
- Réaliser un flash sécurité accident sur les règles élémentaires du code de la route à appliquer lors de l'alerte « BIP ».
- Renforcer la Formation à distance en créant une séquence pédagogique spécifique à la sécurité routière.

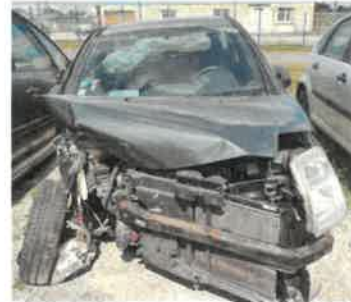
Le véhicule de la SPV est de type C2 et déclaré épave.
