# PIAS SIS Année : 2022

## Accident lors d'un trajet opérationnel

**Mots clefs :** CCGC – sortie de route – perte de contrôle – vigilance du conducteur

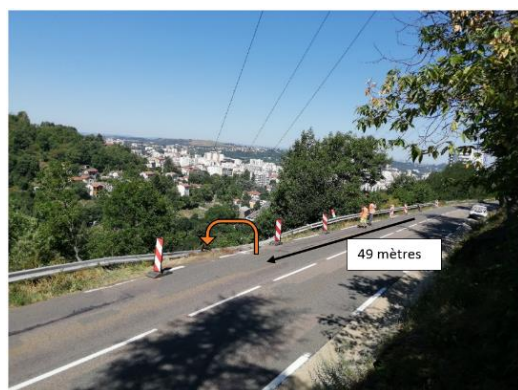
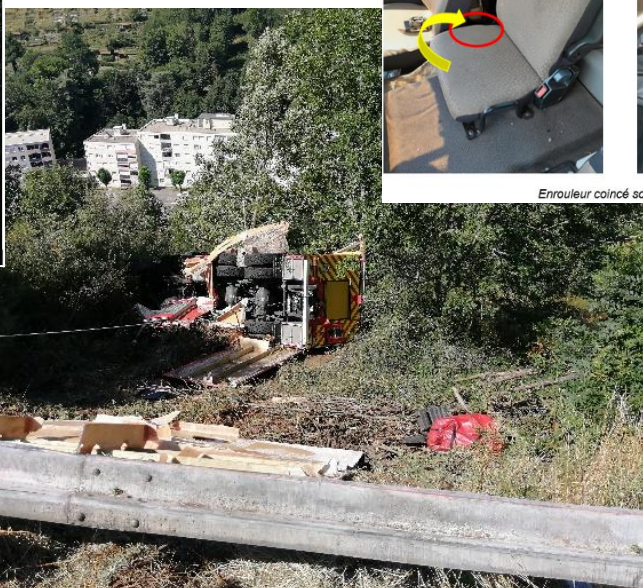
Sur demande du COS, un CCGC est engagé sur feu de végétation par le CTA / CODIS. Dès le départ, le chef d'agrès et le conducteur attachent leur ceinture de sécurité. L'équipier, placé au centre du véhicule, n'y parvient pas, l'enrouleur étant coincé sous le siège. L'intervention consistant en un renfort en eau sans caractère d'urgence important, le chef d'agrès demande le respect du code de la route et une conduite souple. Après quelques minutes de trajet, et alors que le CCGC circule à environ 50 km / h sur une route départementale connue, sans aucune gêne à la conduite ni obstacle, la roue avant droite du véhicule vient mordre l'accotement. Malgré une tentative du conducteur pour ramener l'engin sur la route, ce dernier glisse le long de la barrière de sécurité et percute une buse béton située 49 m après le point de sortie de route. Le CCGC bascule alors côté droit dans le ravin en tordant la glissière de sécurité. La tonne polyester éclate et l'engin effectue 3 tonneaux avant de s'arrêter contre 2 arbres situés 20 m en contrebas. Le chef d'agrès et le conducteur parviendront à s'extraire d'eux-mêmes. L'extraction de l'équipier nécessitera l'intervention des équipes spécialisées du GRIMP.

Enrouleur coincé sous le siège, côté droit

Prise en charge physique et psychologique des victimes. Contrôle des ceintures de sécurité des 2 autres CCGC du SIS (confirmées fonctionnelles). Diffusion départementale d'une fiche de rappel des consignes de sécurité au volant.
--

<ol style="list-style-type: none"><li>1. Lors des formations à la conduite, rappeler la nécessaire vigilance permanente des conducteurs.</li><li>2. Rappeler la nécessité d'attacher sa ceinture de sécurité dès que l'engin en est équipé.</li><li>3. Intégrer le contrôle des ceintures de sécurité à l'inventaire des engins.</li><li>4. Conduire une réflexion concernant l'intérêt d'armer les CCGC à 3 sapeurs-pompiers.</li></ol>
--
