PEX 23/12

FEU DE PL SUR AUTOROUTE

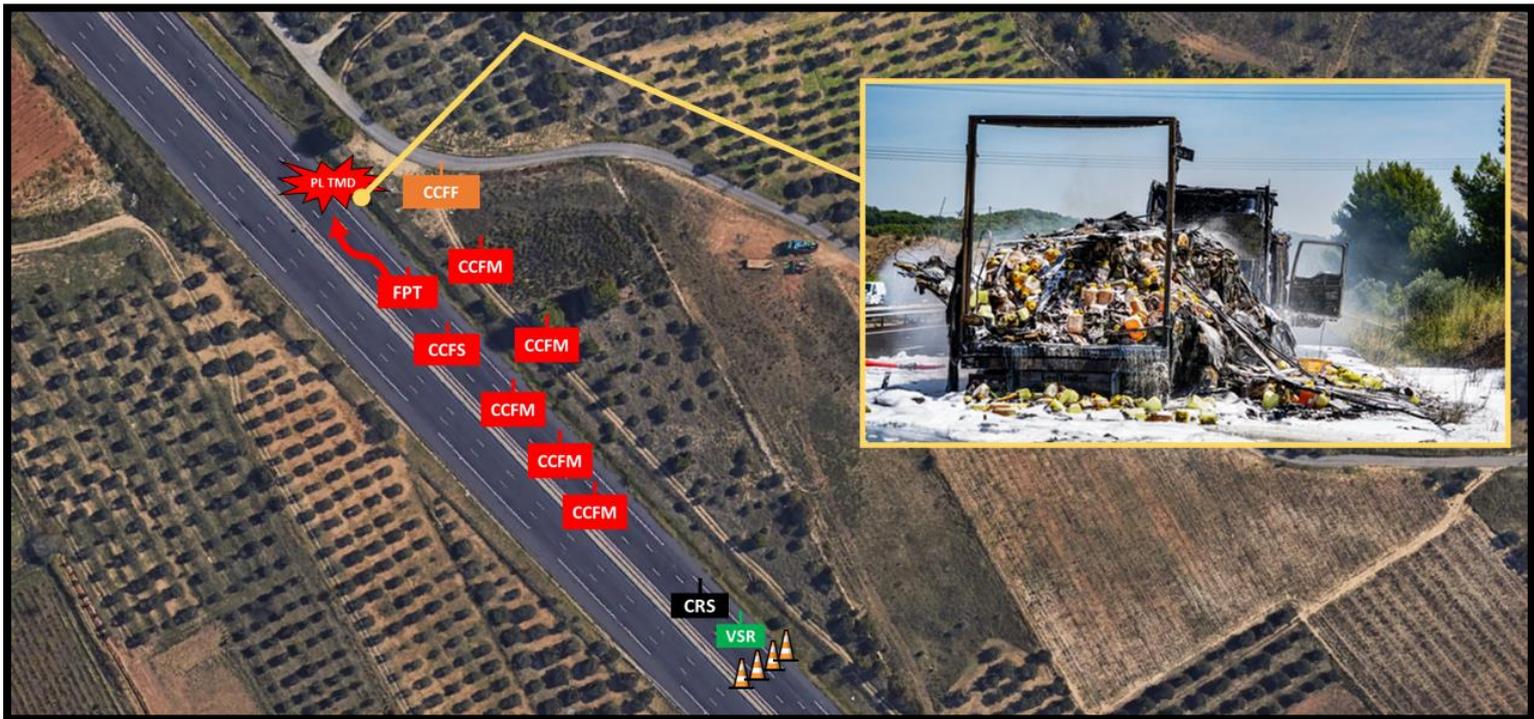
À l'arrivée des secours, ces derniers sont confrontés à une semi-remorque totalement embrasée sur la BAU transportant des bidons de liquide et non signalisée TMD. Le feu s'est propagé à la végétation environnante et la circulation n'est pas interrompue.

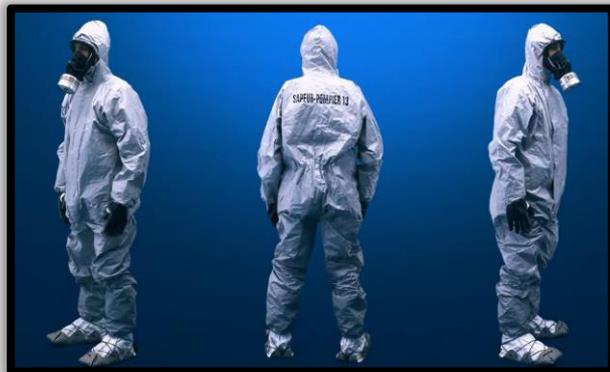
Les engins-pompes (FPTL, FPT et CCR) et les véhicules des chefs de groupe (VLCG) sont équipés de tenues NRBCe, aussi appelées tenues légères de décontamination (TLD), ainsi que d'appareils respiratoires filtrants (ARF).

Les engins-pompes sont équipés de 6 tenues (combinaisons, gants butyle, surbottes) ainsi que de 6 ARF et de 6 cartouches filtrantes. Les VLCG sont quant à elles, équipés d'une seule tenue avec un ARF disposant d'un micro déporté.

Ces équipements de protection individuelle sont adaptés pour la réponse aux événements nucléaires, radiologiques, biologiques, chimiques et explosifs (NRBCe). Chaque sapeur-pompier peut être amené à utiliser cet équipement spécifique à la demande du COS. En fonction de la composition de l'atmosphère vicié, l'ARF peut être remplacé par un ARICO pour assurer une protection respiratoire adaptée.
