SDIS76

RETEX
AVP TMR - Darnétal

15 Mai 2018

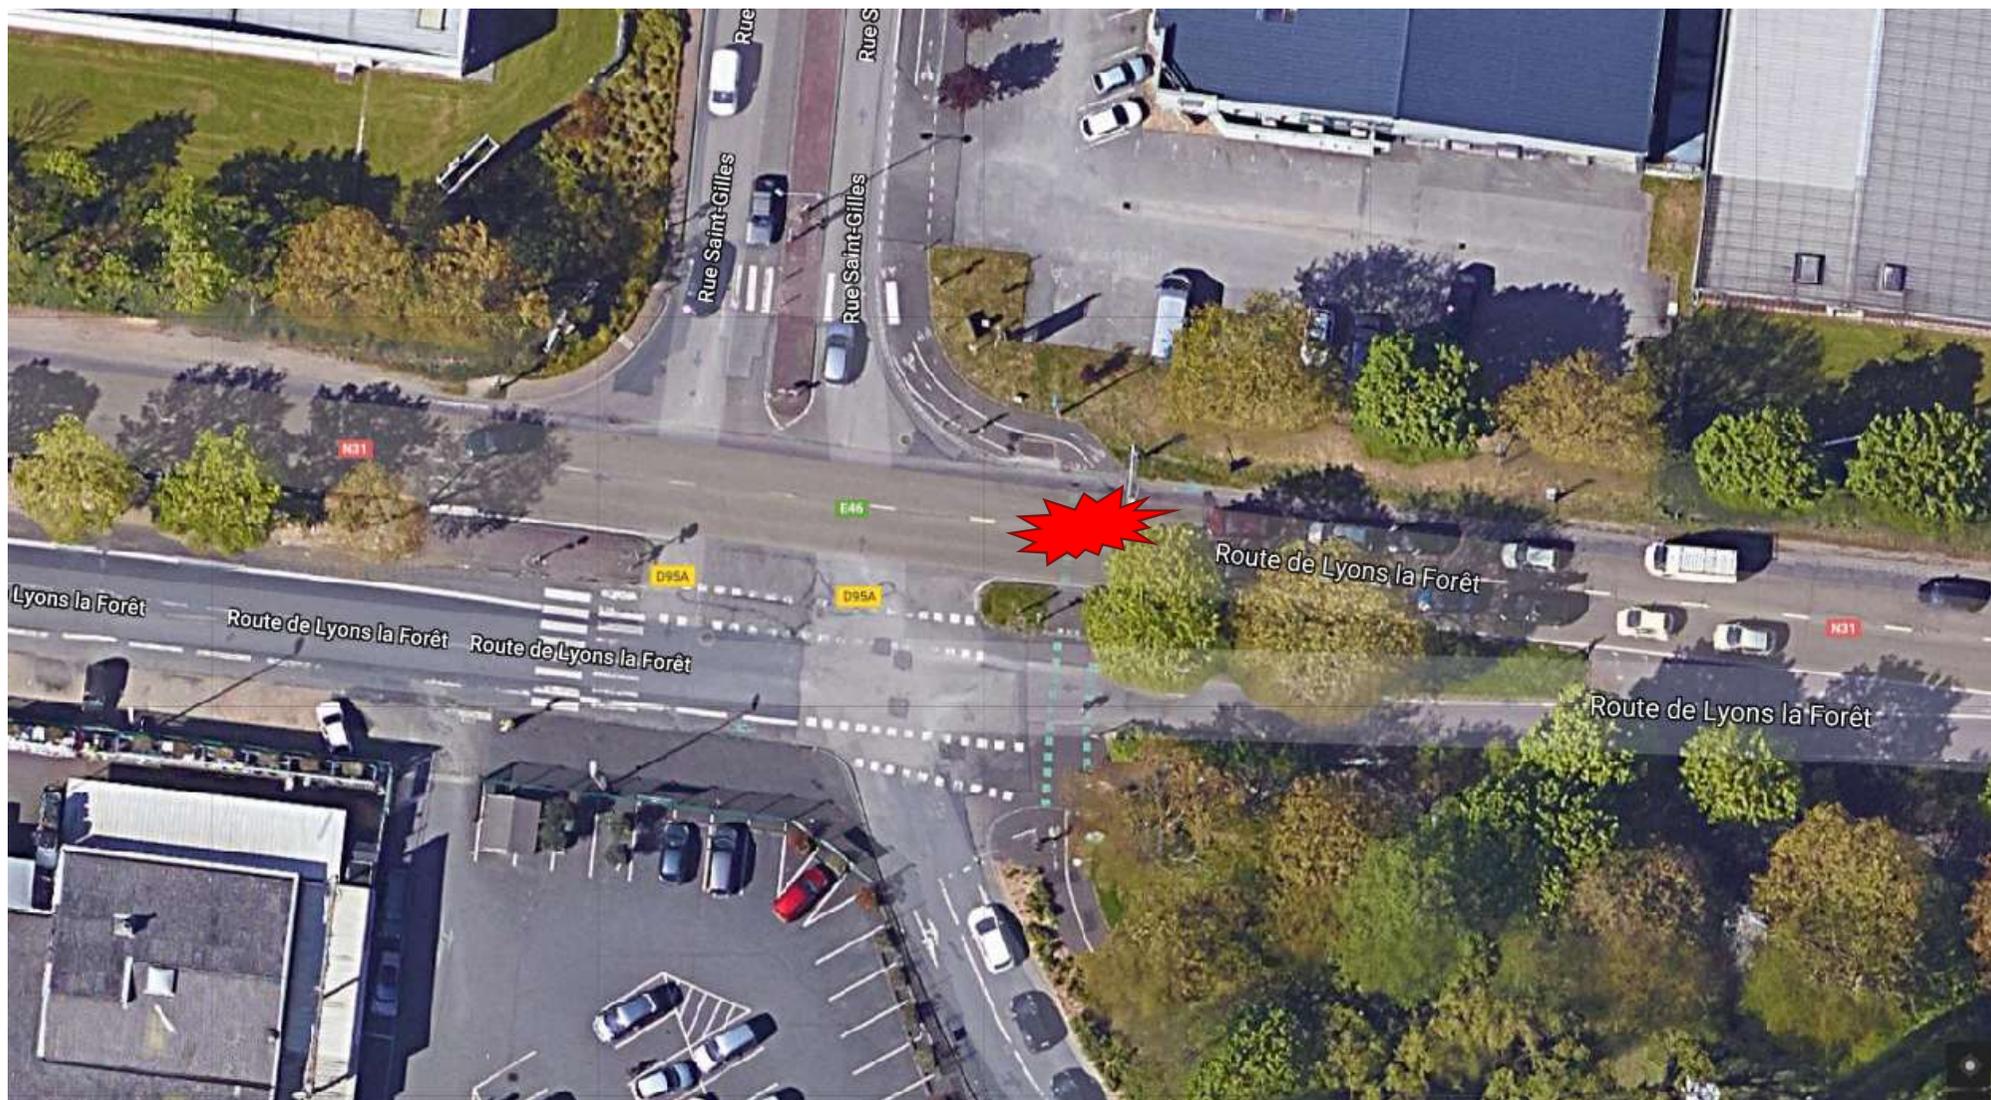
Arrivée sur les lieux du SDIS 76

Lorsque le feu tricolore (avec un radar de feu) est passé au orange, la VL a freiné d'urgence. La camionnette TMR qui suivait cette VL, a freiné aussi mais elle a fini sa course dans le parc choc arrière de la VL. Les premières constatations mécaniques montrent des dégâts sur le radiateur de la camionnette (**faible cinétique**). Les deux véhicules sont restés sur leurs 4 roues.

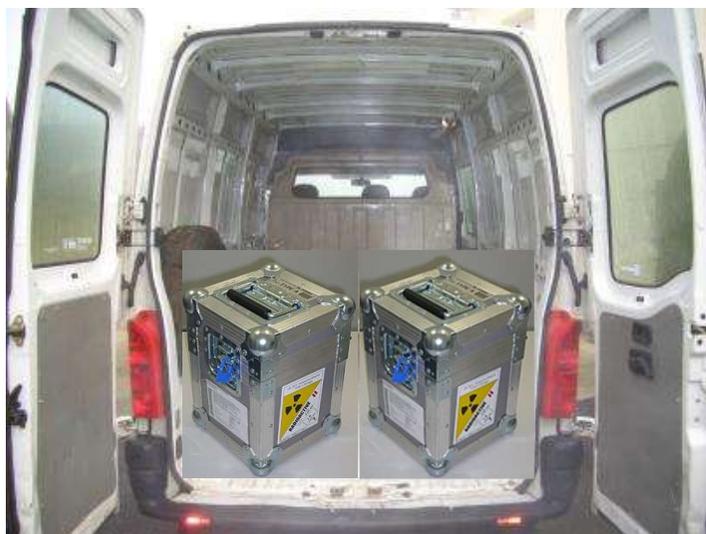
Reconnaissance de l'équipe RT

A l'ouverture du véhicule:

- 2 colis métalliques **intègres** transportant pour l'un 14 flacons et pour l'autre 16 flacons.
- Ces 2 colis n'ont pas bougés lors du freinage d'urgence (une grille était présente entre les colis et le conducteur)
- L'expéditeur est un centre pharmaceutique à Paris.
- Les destinataires sont l'hôpital Jacques Monod au Havre et le centre Becquerel de Rouen.
- L'étiquetage (jaune III) et la DEMR indique un indice de transport de 2,4 et 2,5.

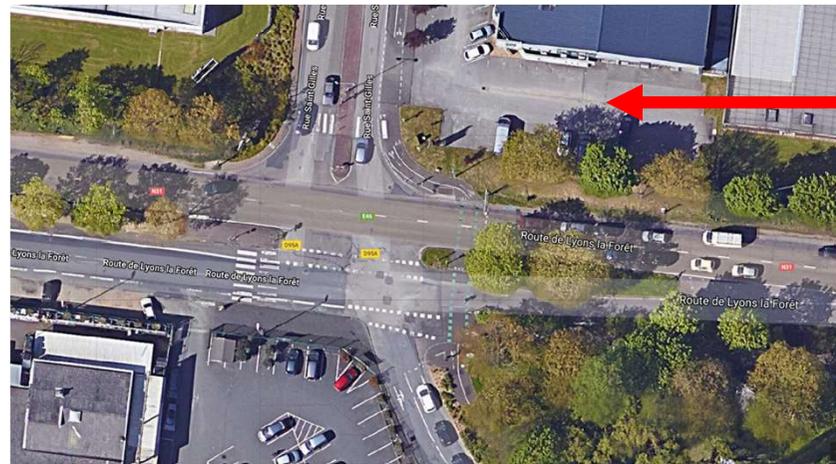
Véhicule isolé

- Après information de l'accident auprès de l'expéditeur, celui-ci fait acheminer un nouveau véhicule de transport en provenance de Paris. (Délai d'arrivée: 90 minutes)
- Vu la cinétique et les mesures radioactives, il est décidé de déplacer le véhicule sur le parking à proximité et de réaliser un périmètre public dans l'attente du nouveau véhicule, sous la surveillance des forces de l'ordre.
