Partage d'EXpérience

PEX 2024-01

Préservation de Traces et Indices sur feu d'habitation

10 février 2024

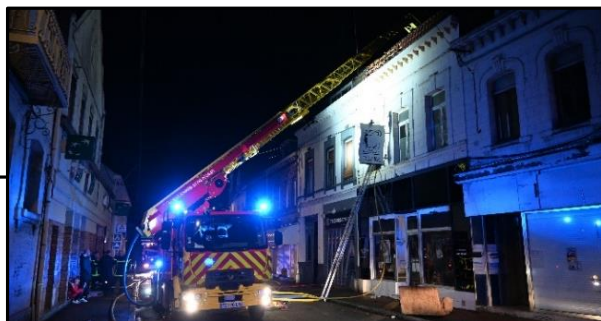
Façade A – 1^{er} incendie

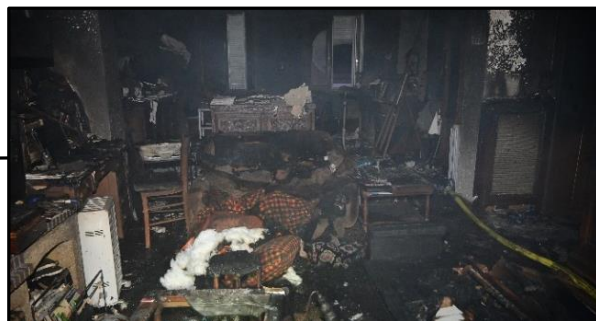
R+1 – 1^{er} incendie

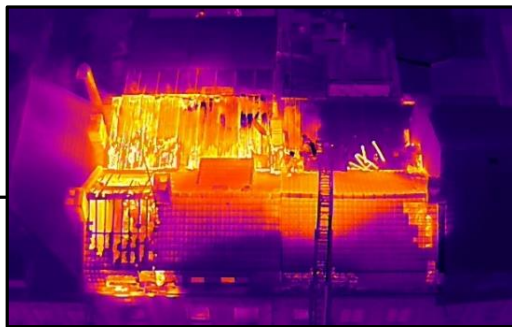
Image drone – 2^{ème} sinistre

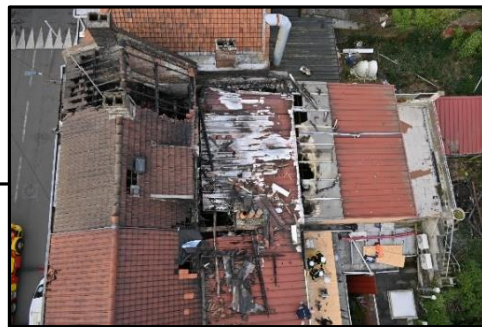
Vue depuis l'EPC – Post 2^{ème} sinistre

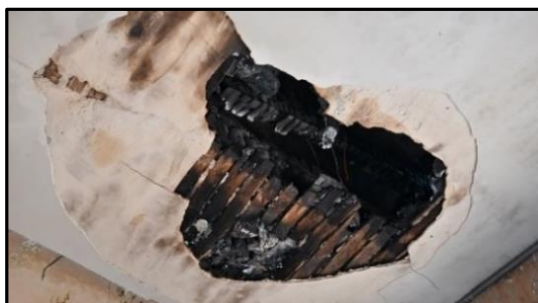
Plafond 2^{ème} étage logement voisin en apparence sain

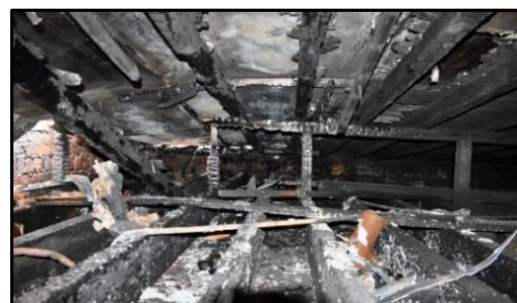
Faux-plafond en sous toiture arrière – 2^{ème} sinistre
