Partage D'EXpérience

Violent feu d'appartement

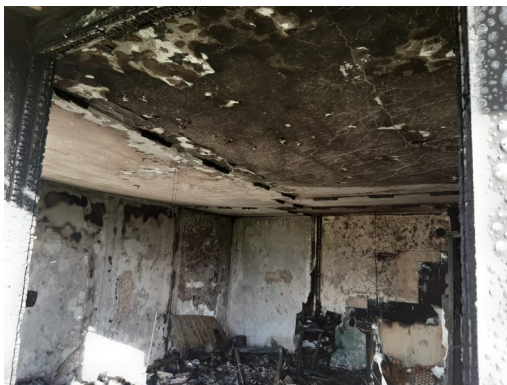
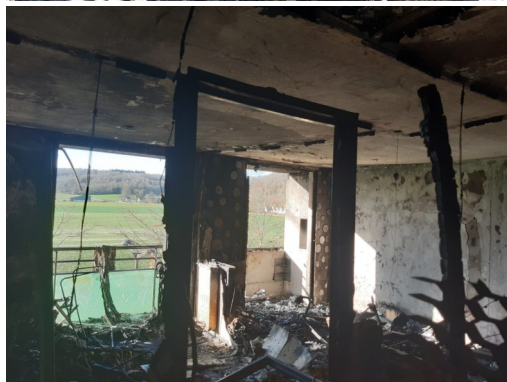
- Prise en charge des victimes de l'appartement sinistré : femme en arrêt cardio-circulaire suite à sa chute du BEA et son fils brûlé aux pieds. Reprise de l'activité cardiaque.
- Evacuation des occupants de l'immeuble et évaluation de potentielles victimes incommodées par les fumées.
- Etablissement de 1 LDV par les communications existantes. Ouverture de l'appartement à l'aide de l'HALLIGAN.
- Création d'un exutoire de fumées en partie haute par le BEA.
- Regroupement des impliqués à la salle des sports (CAI).
- Investigations du CT USAR 3 (officier risque bâtementaire) pour évaluation des désordres structurels de l'immeuble et recommandation aux autorités sur l'interdiction d'habiter.
- Accompagnement des locataires pour récupérer leurs affaires en vue de leur relogement.
- Prise en compte psychologique des sapeurs-pompiers.
- Accompagnement psychologique des témoins de la chute.

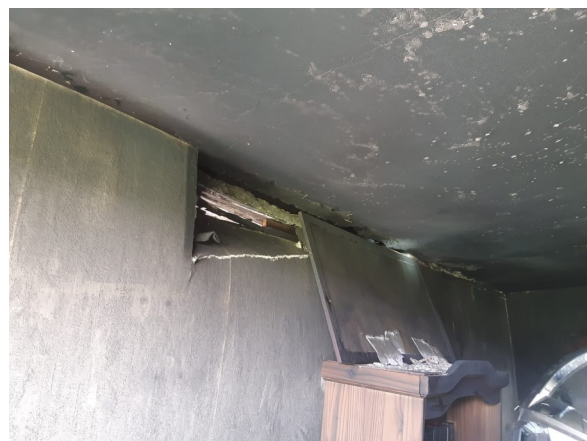
- Bilan victimaire :
 - * 2 UA : victimes de l'appartement sinistré.
 - * 1 UR : femme ayant inhalée des fumées.
 - * 22 impliqués dont un homme choqué laissé sur place .
- 1 appartement entièrement détruit par l'incendie.
- Dégâts structurels importants sur le bâtiment confirmés par un expert bâtementaire sollicité par le bailleur social.
- 30 logements inaccessibles pour une durée indéterminée.
- 49 occupants relogés par le bailleur ou dans les familles.
