# PARTAGE D'EXPERIENCE

## Explosion d'un compteur de gaz

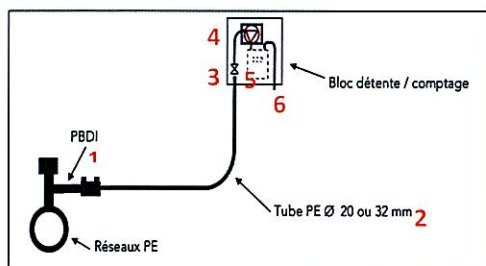
Schéma type d'un branchement

- ▶ L'installation client (6) a fondu, entraînant une baisse de pression et la mise en sécurité du détendeur/régulateur (6) ;
- ▶ Le gaz à une pression de 4 bars était alors emprisonné dans le tube PE (2) entre le détendeur (4) et la PBDI (1) ;
- ▶ Au vu de l'état du coffret et en particulier du côté droit du socle, le PE du branchement (2) affaibli et ramolli par la propagation de chaleur a pu lâcher lors de la phase de refroidissement du compteur et c'est le bruit du débit soudain de gaz avant fermeture du déclencheur PBDI (1) qui a donné l'impression d'une explosion.

1. Prise de branchement avec déclencheur intégré (PBDI)
2. Tube PE
3. Organe de coupure client (OCG) dans code
4. Détendeur/ régulateur (avec sécurité)
5. Compteur
6. Installation client

- ❖ Le collier jaune PBDI permet d'identifier la présence d'un déclencheur au niveau de la prise de réseau.
- ❖ Un tube de gaz ouvert n'est pas sécurisé même après déclenchement d'une PBDI.
- ❖ Une action doit être réalisée par GRDF.
- ❖ Les branchements de moyenne pression 4 bars possèdent un régulateur donc une vigilance quand l'installation après le détendeur est impactée, le branchement n'est pas encore sécurisé, si le robinet n'est pas fermé.
- ❖ Les échappements à 4 bars peuvent avoir un impact sur les oreilles « risque bruit ».
- ❖ Informer le salarié GRDF en cas de victime pour faciliter les REX.

En cas de doute, attendre le salarié de GRDF, qui vous guidera et/ou mettra en sécurité l'installation.
