PARTAGE D'EXPÉRIENCE

Feu d'appartement avec victimes

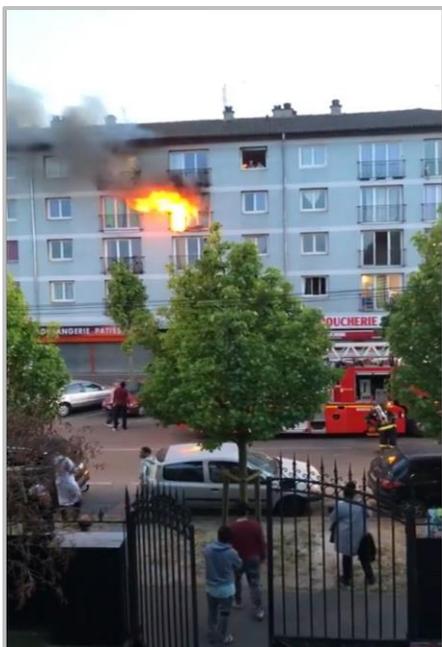
Exemple d'outil réalisé par un centre de secours « plan de résidence »

Chefs d'agrès des 2 premiers FPT en possession d'un plan d'intervention pour cette résidence, réalisé en interne et efficient.

- . Outre le sang-froid nécessaire lors de telles interventions, expliquer si possible les actions en cours peut permettre de diminuer la tension ambiante.
- . La prise de contact radio entre le 1^{er} chef d'agrès sur les lieux et les moyens en renfort entraîne un meilleur enchaînement des actions et permet aux primo intervenants de se focaliser sur la reconnaissance et le sauvetage.
- . L'outil d'aide à la décision de type « plan de résidence » réalisé par le centre de secours a permis de gagner un temps précieux lors de l'intervention.

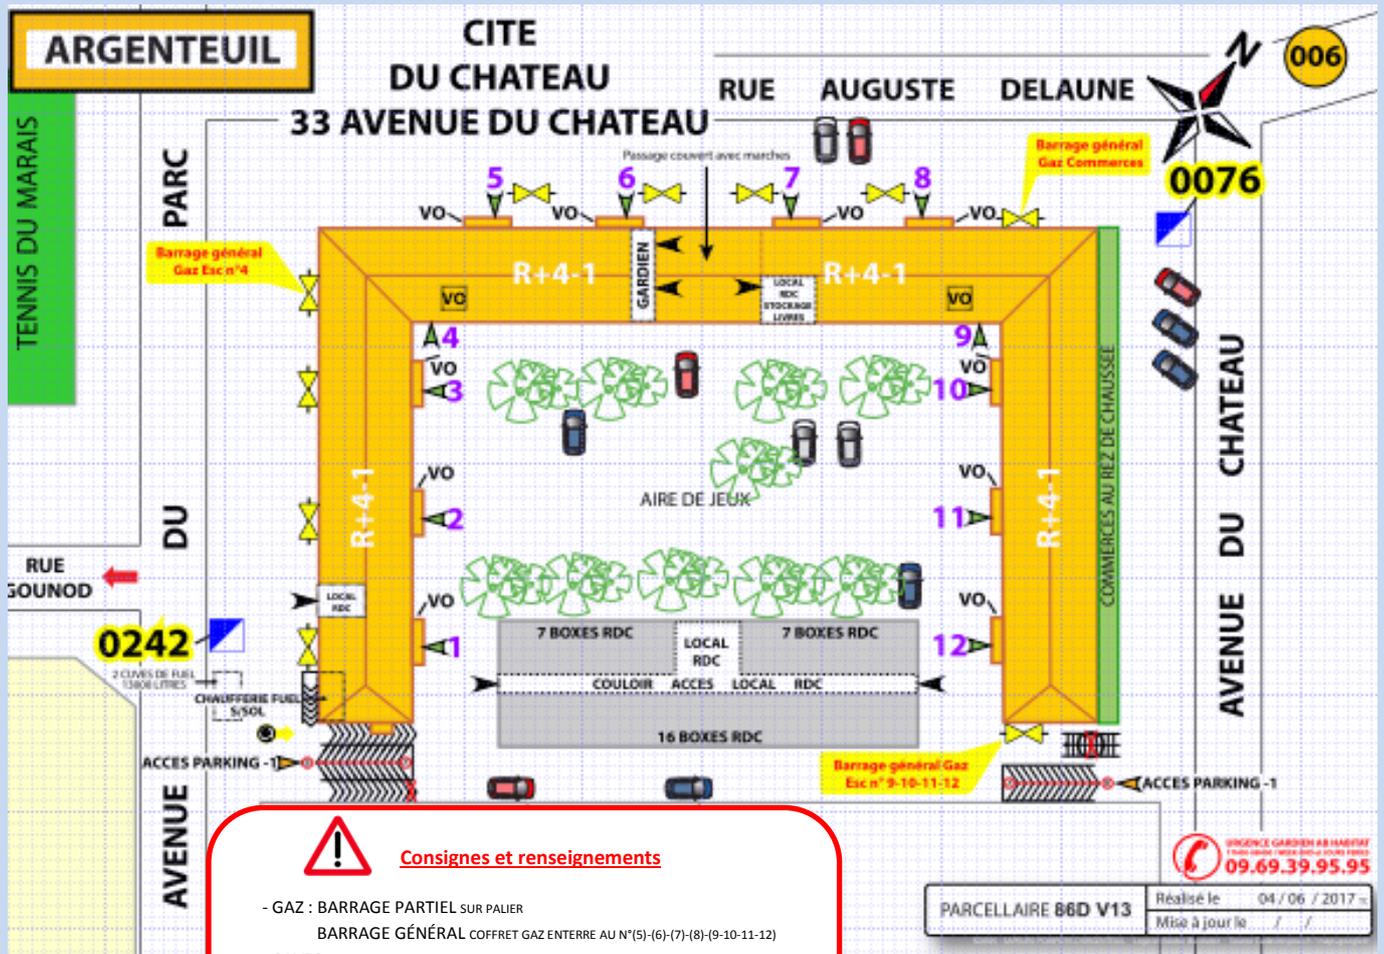
Consignes et renseignements

- GAZ : BARRAGE PARTIEL SUR PALIER
BARRAGE GÉNÉRAL COFFRET GAZ ENTERRE AU N°(5)-(6)-(7)-(8)-(9-10-11-12)
- CAVES AU NIVEAU -1 COMMUNIQUENT DANS L'ENSEMBLE DE LA CITÉ.
ACCÈS PAR L'INTÉRIEUR, PASSAGE DE LA CONDUITE DE GAZ ET RÉSEAU ÉLECTRIQUE
- ÉXUTOIRES ABSENTS - CAGES D'ESCALIERS NON ENCLOSENNÉES
- COMBLES ACCÈS PAR UNE TRAPPE VERROUILLÉE SUR CHAQUE CAGE D'ESCALIER
NON RECOUPÉS DANS L'ENSEMBLE DES BÂTIMENTS
- PARKING-1 : 40 BOXES LAISSÉS À L'ABANDON
