## Feu de magasin - Jardinierie et Animalerie

Réalisé par le  
Service RETEX

Zone de Kervillier Quimper

2019-01  
Validé par  
CGL Montgéné

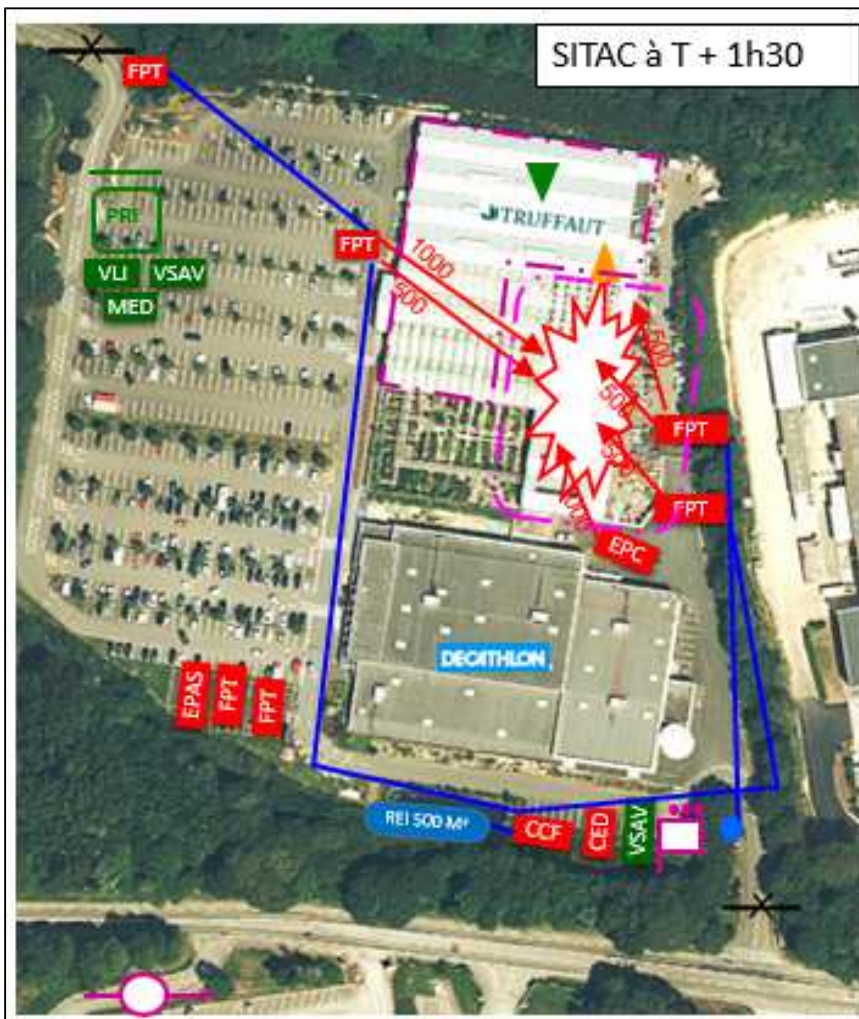
La réserve à l'air libre et une partie du magasin sous auvent sont en feu , générant un important panache de fumée, le public et les employés des 2 magasins sont évacués. Des animaux sont toujours présents dans le magasin.

- Création de 2 secteurs géographiques :
  - Secteur réserve
  - Secteur magasin
- Etablissement d'une LDV 1000 et 2 LDV 500 à l'intérieur du magasin et établissement d'une LDV 500 et d'une LDV 1000 sur EPC sur le secteur réserve
- Prise en compte des personnes évacuées
