RETEX

*Retournement d'un
Bateau Léger de
Sauvetage.*

LE LIVRET DU RETOUR D'EXPERIENCE

Le 24 Mars 2023, un bateau léger de sauvetage (BLS) participant à une formation de maintien des acquis de l'équipe nautique départementale est retourné par la houle. Les trois membres d'équipage sont indemnes et l'embarcation n'a pas subi de dommages.

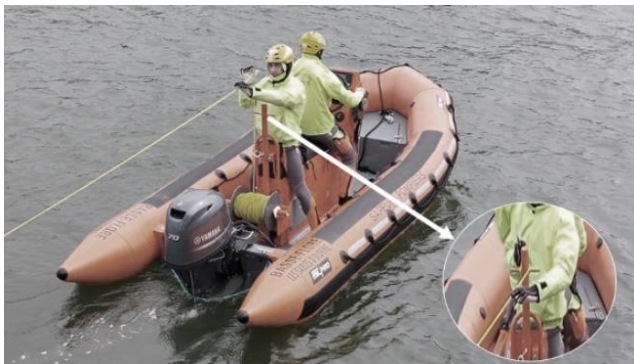
L'embarcation impliquée dans l'accident est un BLS à console centrale. Son ergonomie a été pensée autour de règles de matelotage en totale rupture avec celles employées à bord des embarcations à barre franche.

- Les membres d'équipage se positionnent debout dos à dos en enfourchant la console centrale.

- Le filin est frappé sans être amarré sur le mât de remorquage placé entre le tableau arrière et la console centrale dans l'axe longitudinal.

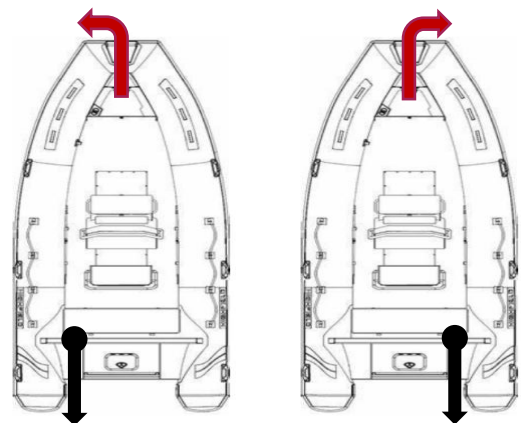
La masse tractée s'apparente à une ancre flottante et les conséquences sur la réaction de l'embarcation peuvent être démultipliées selon le point d'ancrage choisi :

- Une charge décalée à droite génère un dérapage vers la droite.
- Une charge centrée sur l'axe longitudinal de l'embarcation ne génère aucun phénomène de dérapage.

- Une charge décalée à gauche génère un dérapage vers la gauche.

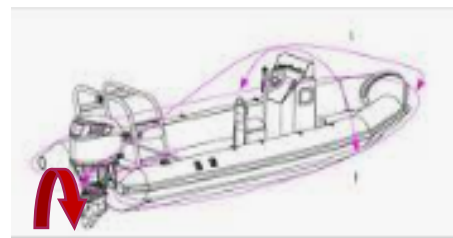
Le sens horaire de rotation de l'hélice du groupe motopropulseur induit un léger « couple de renversement » par la droite sur une embarcation monomoteur comme le BLS.

- Un amarrage à gauche sur le tableau arrière provoque un dérapage vers la gauche.
- Un amarrage à droite sur le tableau arrière provoque un dérapage vers la droite.
- Un amarrage dans l'axe longitudinal de l'embarcation ne provoque pas de phénomène de dérapage.

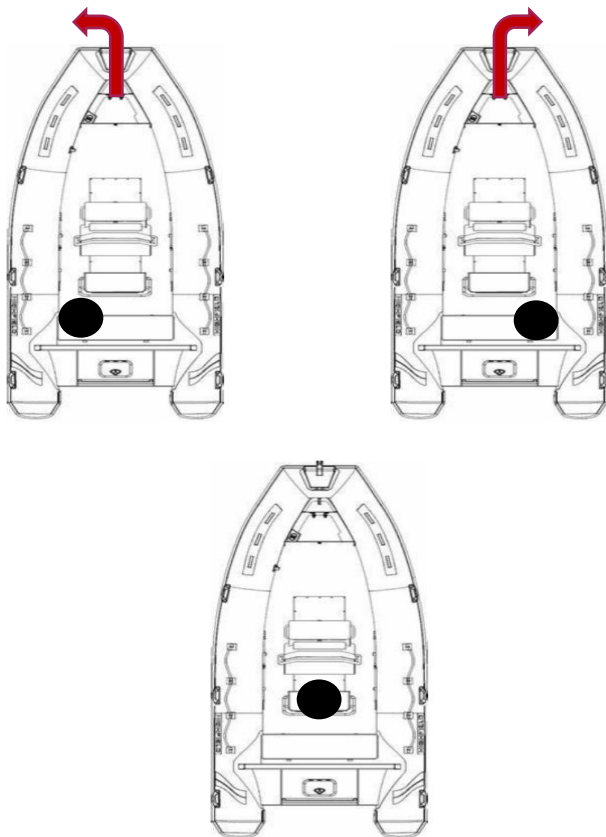
La répartition des charges à bord d'une embarcation a aussi des incidences sur sa manœuvrabilité :

Aparté – Le montage bimoteur prévoit un équilibrage des couples induits en différenciant le sens de rotation des deux hélices :

- hélice horaire
- hélice anti-horaire

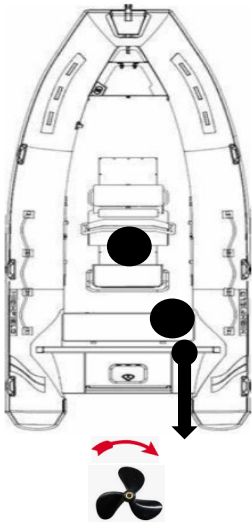
Le filin de sauvetage est amarré sur le taquet droit du tableau arrière :

- La traction génère un dérapage vers la droite.

Le SAV2 est accroupi sur le côté droit du tableau arrière :

- La masse embarquée génère un dérapage vers la droite.

Le SAV3 pilote l'embarcation depuis la console centrale :

- La masse embarquée ne génère pas de phénomène de dérapage.

Le groupe motopropulseur est embrayé :

- Le sens de rotation de l'hélice génère un « couple de renversement » vers la droite.

Dans le texte à la page 3 : « Dès qu'il débute les opérations de remorquage, le chef de bord ressent un manque de manœuvrabilité et un important couple à contrer à droite ».

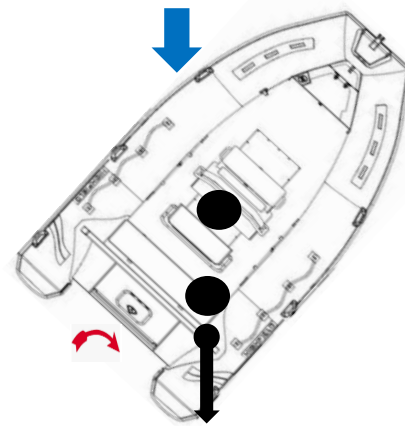
Orientation des vagues

Au bilan, trois phénomènes s'additionnent pour générer un important dérapage vers la droite qui amène l'embarcation à se présenter par $\frac{3}{4}$ avant à la houle. A ce stade, le bateau est instable et très peu manœuvrant.

Par effet de levier, une vague de faible amplitude suffit à retourner le BLS.
