# Feu d'appartement dans un immeuble R+16 Sartrouville

Août 2022  
N°6-2022

SuiviOPS

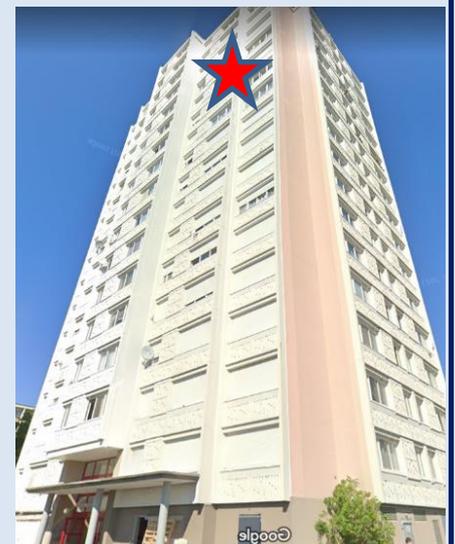
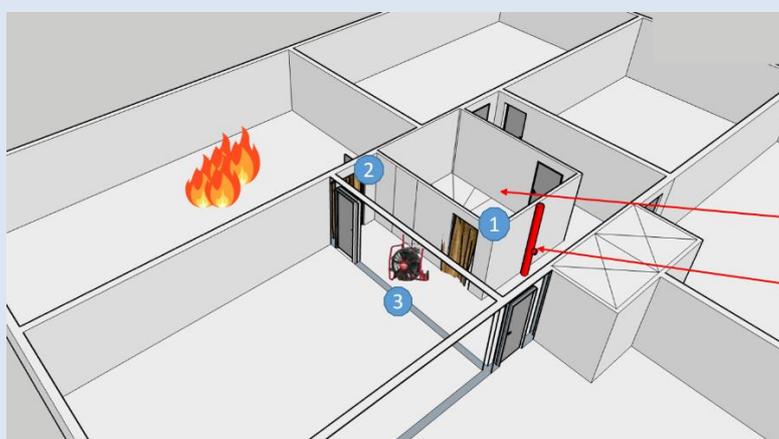
Il s'agit d'un immeuble de la 4<sup>ème</sup> famille, équipé d'une colonne sèche sur chaque palier distribuant 6 appartements, dont l'escalier est encloisonné.

- 1 Rideau stop-tirage palier
- 2 Rideau stop-tirage appart.
- 3 Ventilateur

Escalier encloisonné

Colonne sèche sur circulation intérieure

Le C/A du FPT1 commande une LDV 500 sur ligne d'attaque pour le BAT et l'alimentation de son FPT et de la colonne sèche par le BAL. Au palier concerné le chef d'agrès FPT1 identifie depuis la porte palière que la porte de l'appartement est restée ouverte. En conséquence, la fumée a envahi l'ensemble du palier. Un rideau stop tirage est mis en place sur la porte palière, afin de préserver la cage d'escalier. Les BAT des FPT 1 et 2 réalisent la mise en œuvre d'une LDV500 alimentée sur colonne sèche au N-1. Le BAL FPT1 effectue les reconnaissances des niveaux supérieurs de la cage d'escalier.

A l'engagement, les binômes sont confrontés à un feu peu virulent et peu fumigène, en revanche la température est encore conséquente. La progression du binôme est rendue difficile par des amas de débris et un rangement anarchique de l'appartement. Le feu est maîtrisé à T+5 minutes après l'engagement du 1<sup>er</sup> binôme. Une ventilation en vue de désenfumer l'appartement lorsque le feu est maîtrisé est mise en place avec le ventilateur thermique au niveau concerné.

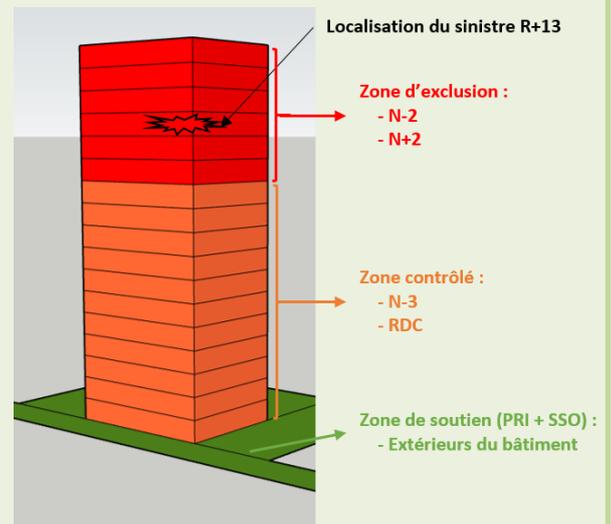
- **Prise de décision** : le COS décide de la réalisation d'un zonage afin de sécuriser l'intervention :
  - Zone d'exclusion (secteur INC) N-2 N+2 :
    - N-2 : réserve matérielle (bouteilles ARI, tuyaux, outils de forçement, sac PS, ...).

- N-1 : départ de la ligne d'attaque et gestion des binômes engagés.
    - Niveau du sinistre : un chef d'agrès tout engin, est identifié comme relais du COS CDG.

- Zone contrôlée :
    - Niveau N-3 au RDC, elle a vocation à faciliter les transits de matériels et personnels, ainsi que les reconnaissances ;
    - Le COS gère l'intervention depuis le RDC.

- Zone de soutien : extérieur du bâtiment, dans laquelle se situe le secteur soutien opérationnel et le Point de Regroupement des Impliqués (PRI).
