Partage d'EXpérience

PEX 2023-01

Explosion de bouteille de gaz sur feu de véhicule utilitaire – 1^{er} mars 2023

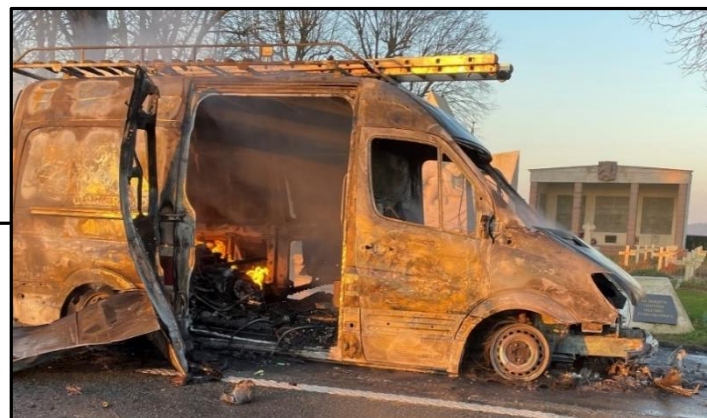
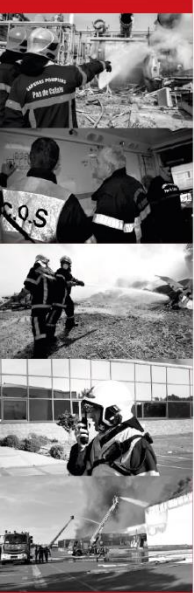
► Les SP ont vraisemblablement été confrontés à un **BLEVE**.

► La porte latérale, fermée au moment de l'explosion, est détruite.

- Le CA du FPT n'a été que légèrement brûlé au visage (1^{er} degré).
- Le BAT, en tenue de protection complète avec ARI, est indemne.
- La porte latérale du véhicule, **fermée**, a limité les effets, notamment mécaniques, du BLEVE.
- Cette même porte est restée accrochée au véhicule et n'a pas été projetée sur les intervenants.
