AVP PL SEUL DANS LE COL DU BONHOMME

PEX

n° 2022-02

Contexte opérationnel

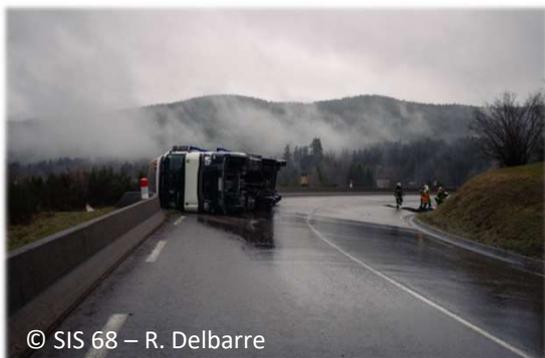
Un PL de type conteneur-citerne est couché sur le flanc. Le camion n'a pas de plaques de danger. Un produit visqueux et fumant s'écoule sur la route sur une distance d'environ 800 mètres.

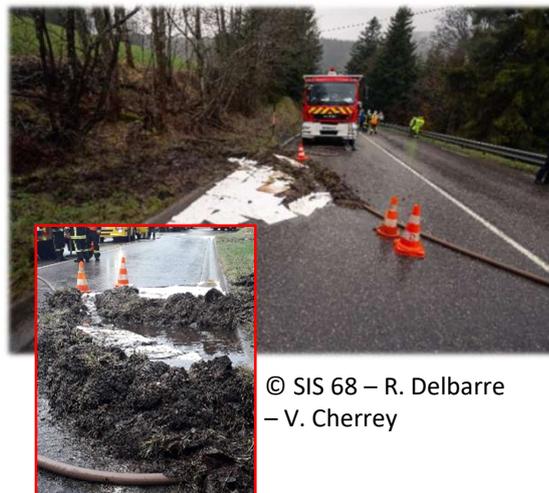
- Prise en charge des victimes par le VSAV,
- Mise en place d'un périmètre de sécurité,
- Reconnaissances pour identifier le produit chimique en cause,
- Etablissement d'une LDV 500 en protection incendie,
- Edification de merlons de terre pour endiguer le produit coulant sur la chaussée.

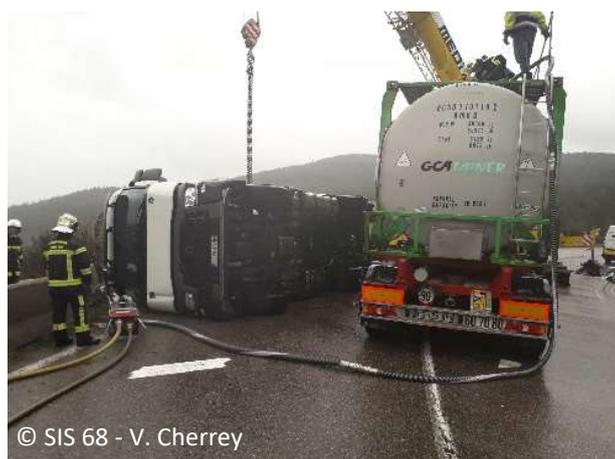
Au regard de l'enveloppe de la citerne, fragilisée suite à l'accident, il est décidé que le PL accidenté sera relevé après **transvasement** du produit restant dans la citerne (estimé à 5 tonnes sur les 25 tonnes initiales).
