PARTAGE D'EXPÉRIENCE

Accident ferroviaire

FOCUS SUR LES FRANCILIENS « BOMBARDIER » DES LIGNES H, J, K, L et P

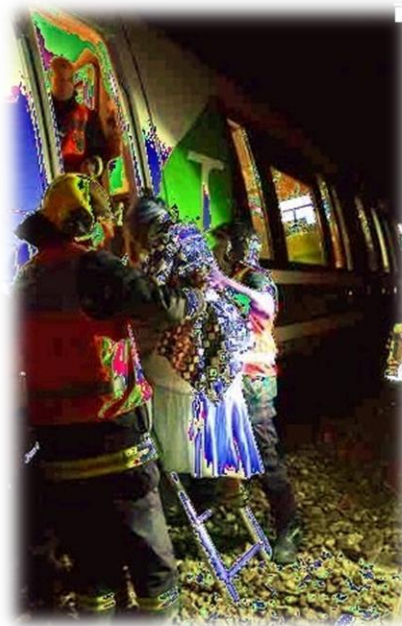
- . Evacuation des 261 impliqués par la cabine de conduite du train pour rejoindre la noria de bus afin qu'ils puissent poursuivre leurs trajets depuis la gare suivante.
- . Désincarcération de la victime de la voiture.

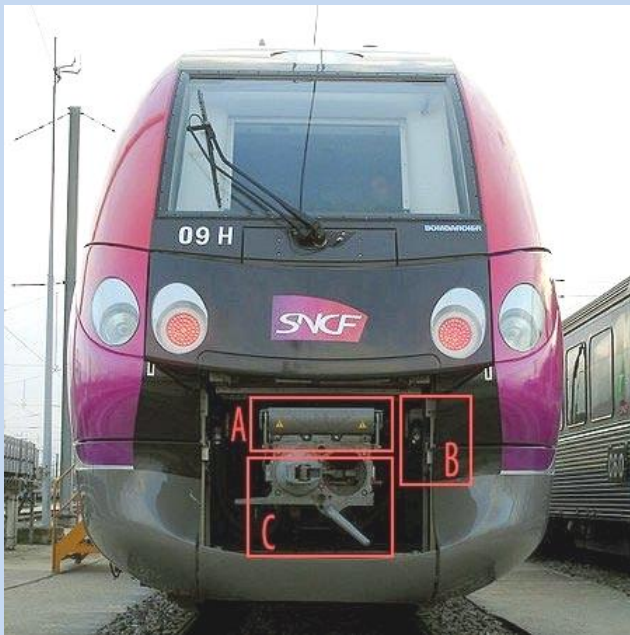
Attelage Scharfenberg

A : Boîtier de raccordement électrique (piano) – 72 V – courant continu - Pas de risque si le capot est en place.

B : Emplacement des flexibles d'air (frein) et du robinet de purge – 10 bars – Le conducteur peut indiquer s'ils sont sous pression et peut procéder à la purge.

C : Système mécanique d'attelage automatique [pas de risque particulier]

Présence d'un attelage à l'avant du train présentant un pictogramme de danger électrique et de nombreux flexibles à proximité immédiate du véhicule léger incarcéré.
