# FEU DE VL ELECTRIQUE DANS UNE CONCESSION AUTOMOBILE

## DESCRIPTION SOMMAIRE DE L'INTERVENTION

Mardi 16 septembre 2020

Feu de véhicule(s) situé(s) dans l'atelier d'une concession automobile en dehors des heures d'ouverture de l'établissement.

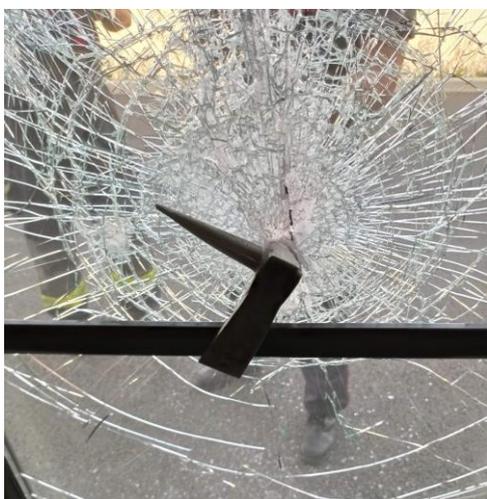
En face C, la porte d'accès était une porte vitrée dotée d'une poignée dite « anti-panique » qui a été manœuvrée depuis l'extérieur par emploi de la barre Halligan (voir Photo 1).

Photo 1\_ Utilisation de la barre Halligan pour actionner une porte

Pour en revenir à la mission propre de forcement sur cette opération, il est à noter que les portes désignées ont été rapidement forcées par les équipages des FPT ANG et LC tout en limitant les dégâts sur les huisseries et ouvrants (Photos 1 et 2).

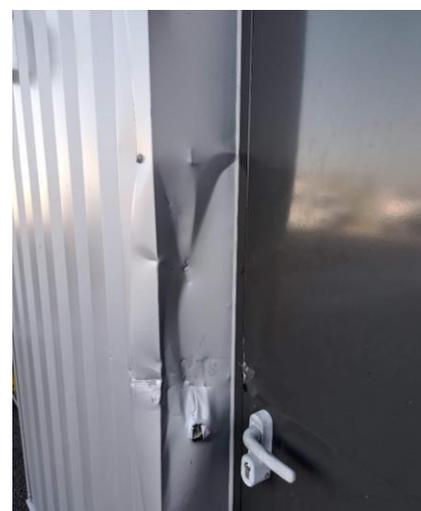
Photo 2\_ Dégâts limités suite au forcement des accès.

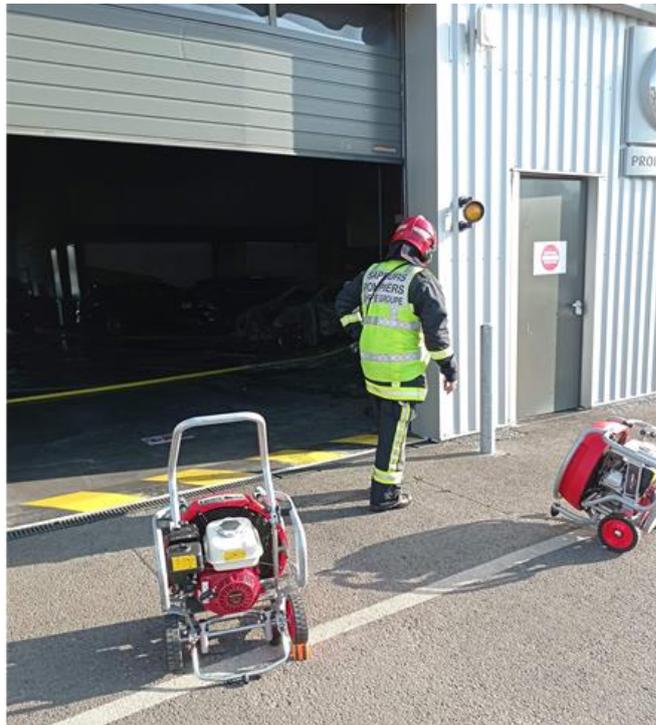
Lors de cette étape, la ventilation défensive a été interrompue et les deux ventilateurs ont été utilisés pour accélérer le désenfumage de l'atelier. (Photo 3)

La surface de l'entrant (porte sectionnelle de l'atelier en face A illustrée sur la photo) a été diminuée afin d'augmenter le flux au niveau du sortant (porte sectionnelle située à l'opposé en face C) qui, lui, était ouvert sur la totalité de sa surface.

Photo 3\_ Désenfumage des ateliers post-extinction

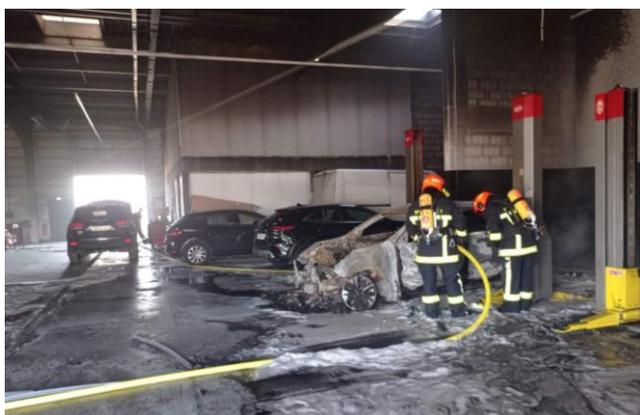
A l'issue de l'extinction, les batteries du véhicule étaient en « emballement thermique » engendrant l'émission de fumées et vapeurs ainsi qu'un dégagement de chaleur confirmé par la CIT. (Photo 4)

Photo 4\_ Refroidissement du « bac batteries » post extinction

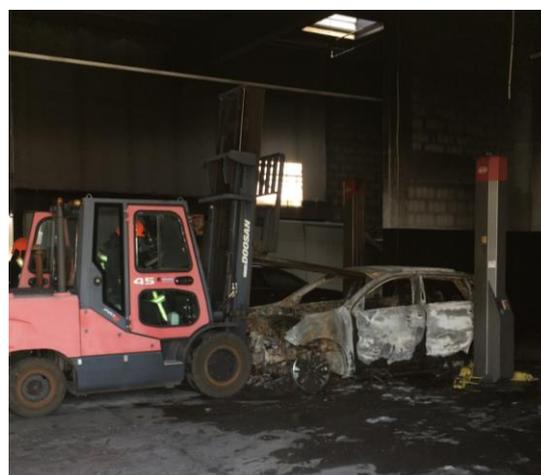
Photo 5\_ Retrait de la carcasse du pont élévateur

Il a donc été décidé d'évacuer la carcasse du véhicule de l'atelier puis de l'immerger dans une benne afin de procéder au refroidissement du bac batteries et ainsi empêcher toute reprise de feu. Photos 5 à 9

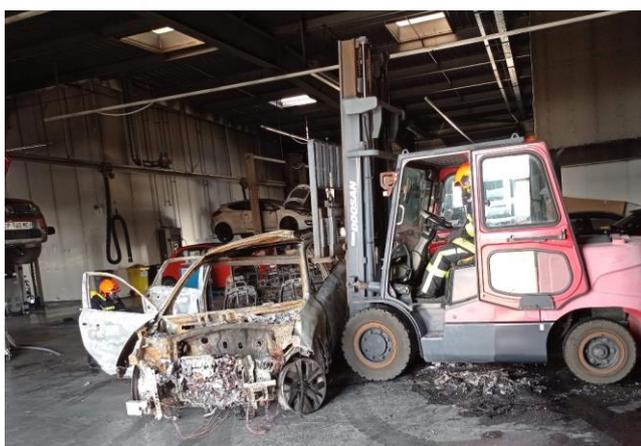
Une des précautions à prendre dans ce cas, est le soutien de la zone où sont installées les batteries durant la levée de la carcasse. En effet, l'intégrité de la structure du véhicule étant compromise, le poids du pack batteries pourrait mener à sa ruine totale durant le transfert.

Photo 6\_ Chargement latéral en soutenant les packs batteries

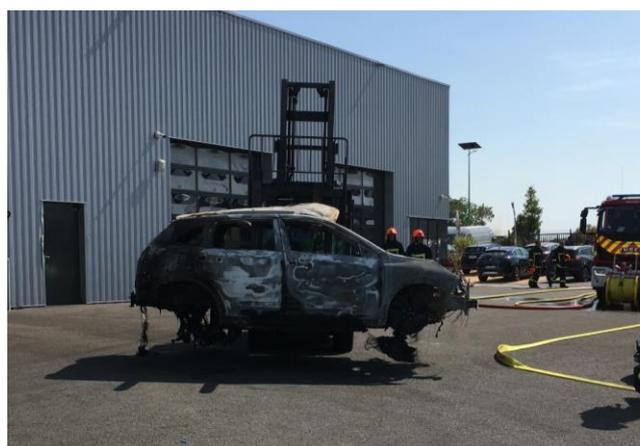
Photo 7\_ Transport de la carcasse de l'atelier à l'emplacement de la benne

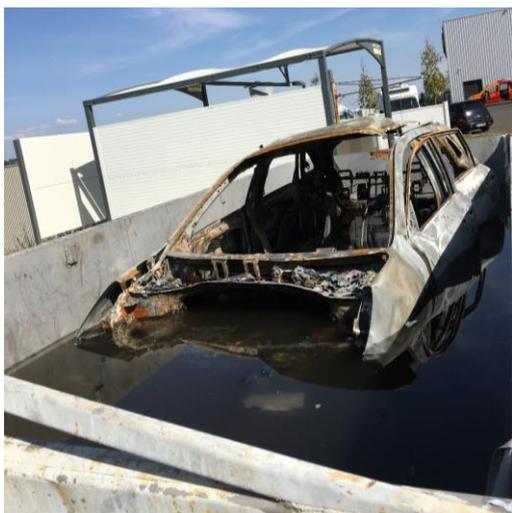
En l'état actuel des connaissances et retours d'expérience par plusieurs services d'incendie étrangers (notamment Danemark et Pays Bas), la seule technique efficace pour limiter la montée en température des batteries ayant atteint le stade de « l'emballement thermique » consiste à immerger le véhicule (ou tout du moins son bac batteries) dans l'eau puis à attendre la fin des réactions des batteries (qui généralement survient au bout de plusieurs jours).

Photo 9\_ Véhicule immergé dans la benne

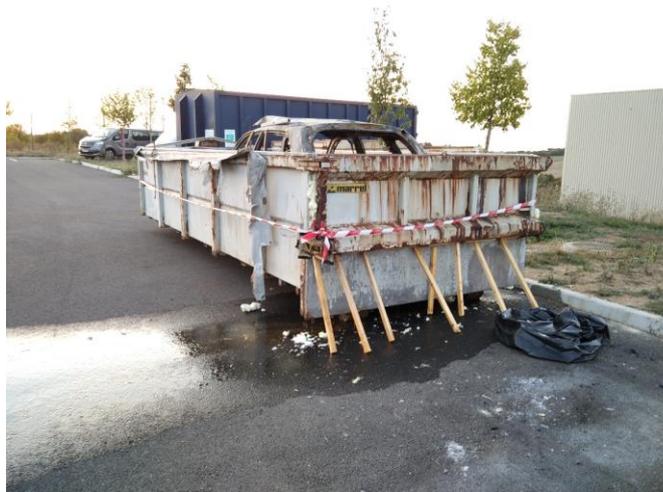
L'immersion est pratiquée dans une benne de 7m3 à ridelle étanche sur l'arrière. Cette porte d'accès étant non étanche il a fallu renforcer cette dernière. Durant l'intervention de la mousse de polyuréthane a été utilisée. Mais cette solution s'est avérée non satisfaisante du fait de l'importante chaleur du jour (36°C) empêchant la prise rapide du matériau. Ainsi, la porte a été étanchéifiée par l'équipe CMIC au moyen de bande *Denso* et de pâte *colmatrou* en attendant une solution plus pérenne qui interviendra ultérieurement.

Photo 10\_ benne d'immersion du véhicule, étanchéifiée par la CMIC

- investiguer et éventuellement définir une zone dangereuse autour du véhicule immergé ;
- vérifier la pollution des écoulements ;
- étanchéifier la benne (qui présentait une fuite importante au niveau de la porte) pour limiter les écoulements.

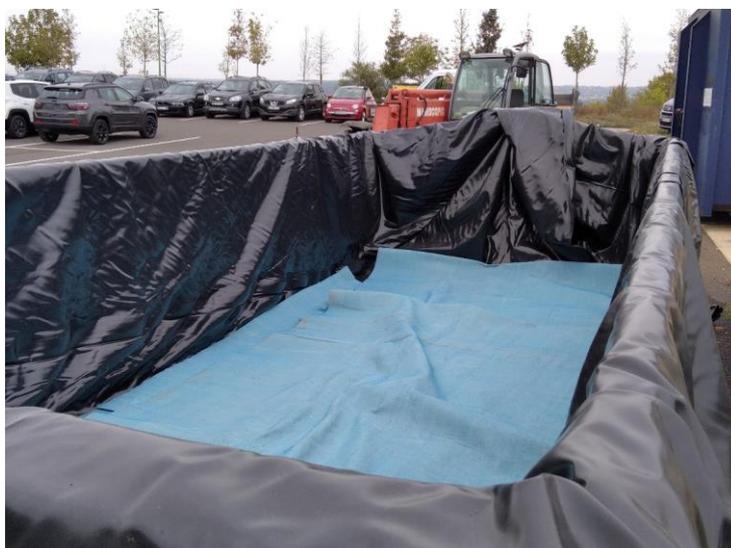
Cette solution viendra d'un autre prestataire extérieur, qui alternera moquette et bâche industrielle de 0.5 mm d'épaisseur, dans la benne originelle. Durant la manipulation les SP maintiendront une lance ouverte par l'accès « *plug* » du véhicule pour conserver le refroidissement du pack.

Photo 11\_ benne étanchéifiée 3 jours après le sinistre, bâche de 0.5mm et moquette

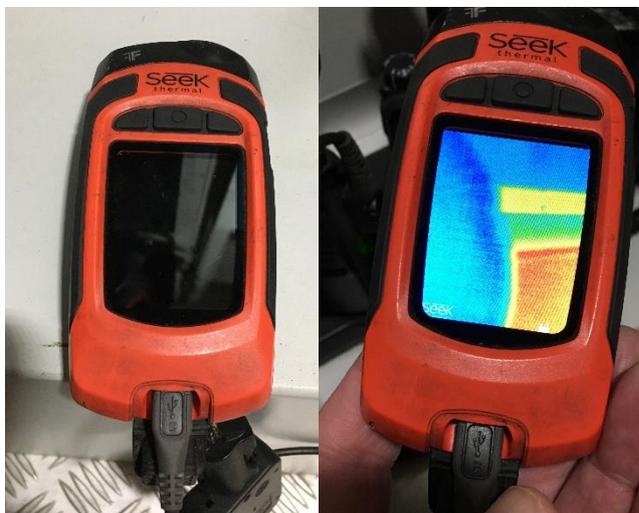
Cette CIT de dimension réduite dispose notamment d'un écran polychrome et facilite la progression des SP en milieu enfumé ainsi que la localisation d'éventuelles victimes et des foyers d'incendie.

Photo 12\_ Vues de la CIT portable de la marque Seek

Dans le cadre d'une collaboration avec un fournisseur partenaire des journées thématiques organisées au CSP Angoulême, une CIT portable a été mise à disposition. Photo 12

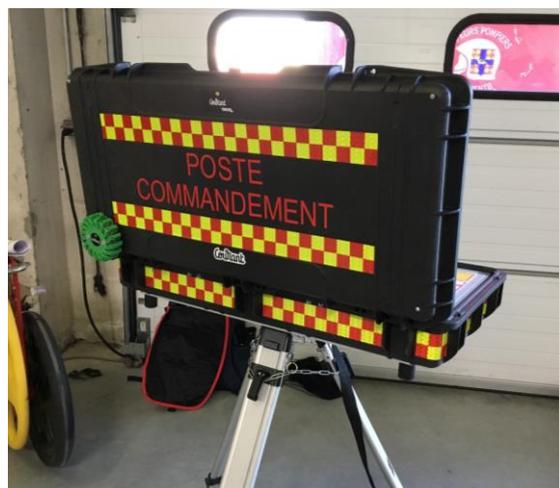
Photo 13\_ Face avant de la mallette PC

De plus, cette mallette allie polyvalence et grande souplesse d'emploi puisqu'elle peut être utilisée aussi bien en « fixe » au niveau du volume AR des VLCG que « déportée » sur site, montée sur son trépied et équipée de son flash led de localisation.

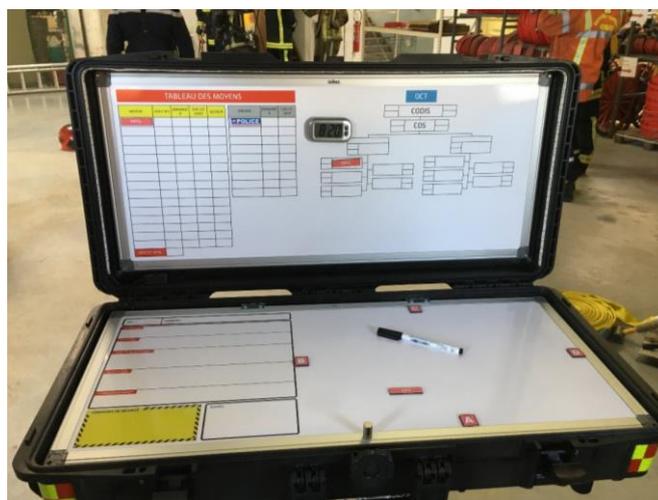
Photo 14\_ Vue intérieure de la mallette PC
