Partage d'Expérience - PEX

SDIS
SERVICE DÉPARTEMENTAL
D'INCENDIE ET DE SECOURS DE LA
MARNE

INTERVENTION SUR UNE VEHICULE HYBRIDE

Intervention N°17 040 du 05/07/2019 à 00h47, sur la route départementale 944 entre les petites loges et les grandes loges.

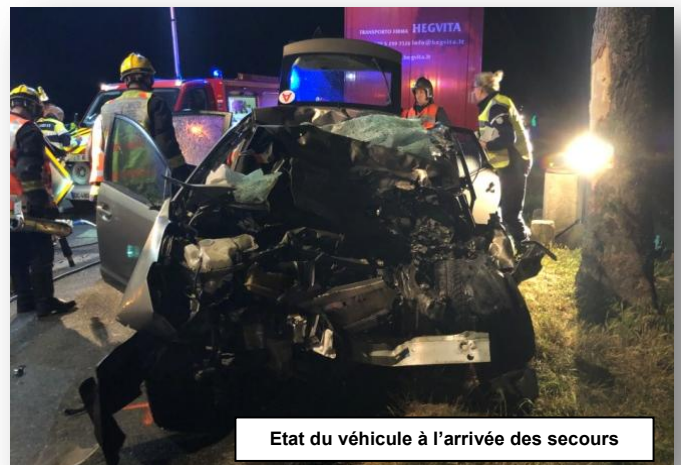
L'accident implique 1 VL seule contre 1 PL transportant de la luzerne. Le choc intervient en face à face avec une forte cinétique. Le PL se trouve hors de la route dans un champ.

Les intervenants constatent rapidement que la VL impliquée est un véhicule hybride.

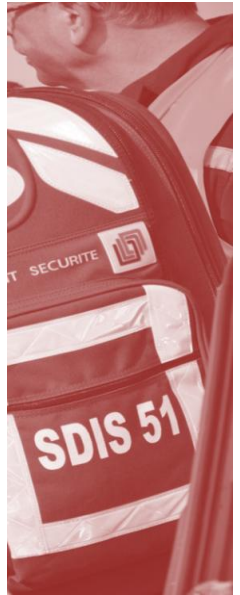
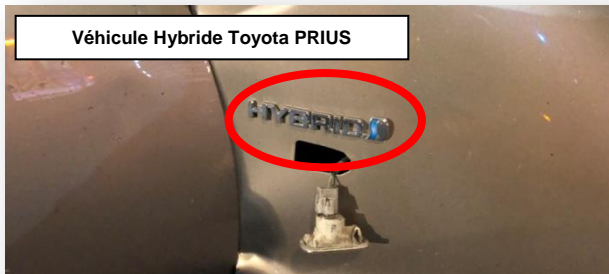
- 1 VL contre un arbre, 1 victime classée NIVEAU 3, en ACR,
- le VL est une Toyota Prius HYBRIDE, les éléments haute tension sont visibles,
- le conducteur du PL est choqué.

- Identifier : 1 VL HYBRIDE : Essence / Electricité, 1 PL Gasoil transportant de la Luzerne,
- Inspecter : Les câbles « orange » sont dégradés et en contact avec la carrosserie sur la VL. Aucune fuite de gasoil n'est détectée sur le PL.

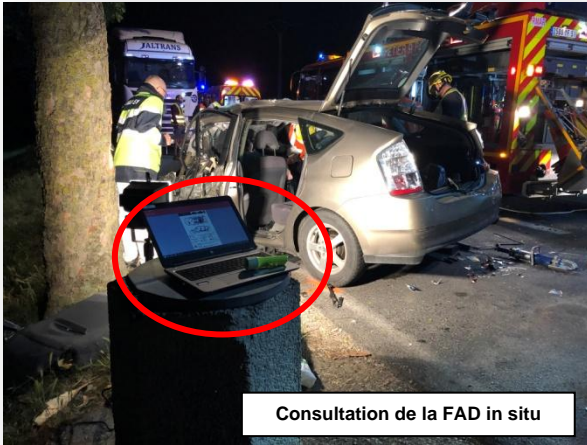
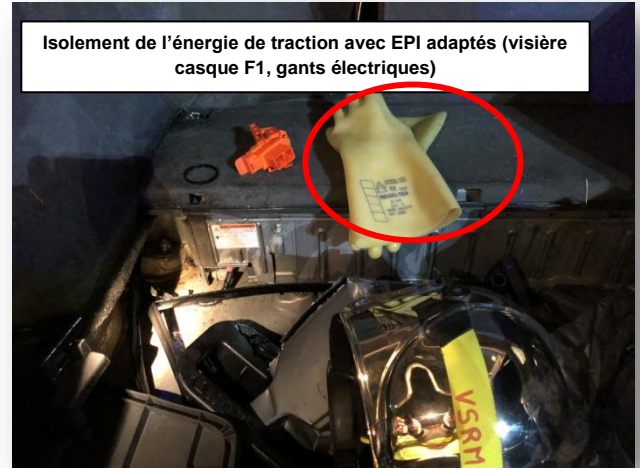
- Isoler : La consultation d'une première FAD sur l'ordinateur portable à disposition dans la VLCC (*vocation principale pour SINUS*) situe la batterie au mauvais endroit. L'utilisation de l'application d'identification par plaque minéralogique, permet de préciser l'année de fabrication du véhicule et ainsi d'utiliser la bonne FAD et donc de localiser la batterie (*plusieurs positions en fonction de l'année*). Rapidement le Service Plug (organe d'isolement de l'énergie de traction) est identifié.

Ordre est donné de le retirer avec les moyens de protection à dispositions.

La batterie « accessoire » sera également débranchée afin de finaliser la sécurisation du véhicule.

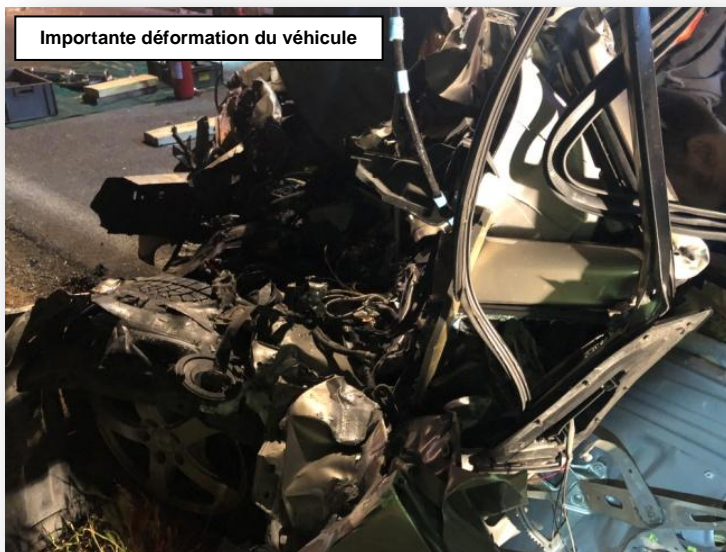
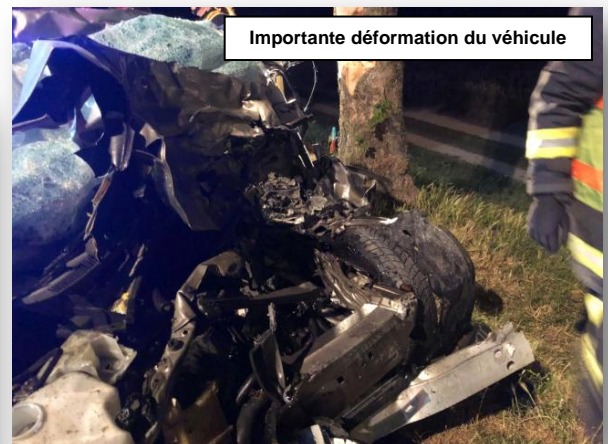
- L'état du véhicule ne permet pas un marquage efficace, le chef d'agrès du VSRM sera attentif aux points de coupe et aux emplacements des airbags et prétentionneurs,
- La FAD ne mentionne pas de renforcement sur les montants A, B ou C,
- Le choix du « plan de sortie » est une « sortie sans contrainte », choix unique sans plan alternatif, motivé par l'absence d'urgence (la victime étant déclarée DCD) et l'importante déformation du véhicule piégeant complément le corps.

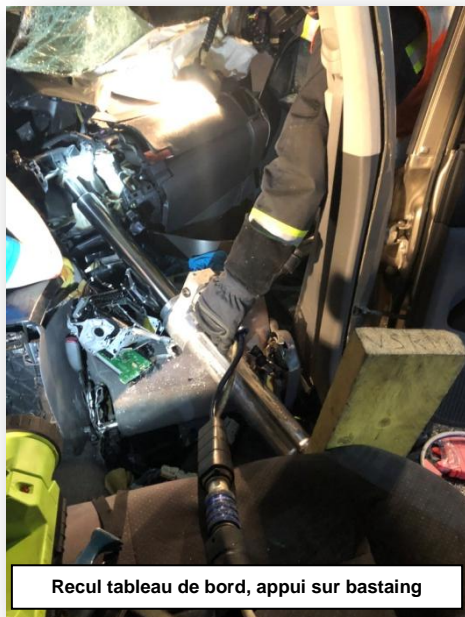
Cross raming : pour repousser de l'intérieur vers l'extérieur et créer de l'espace,

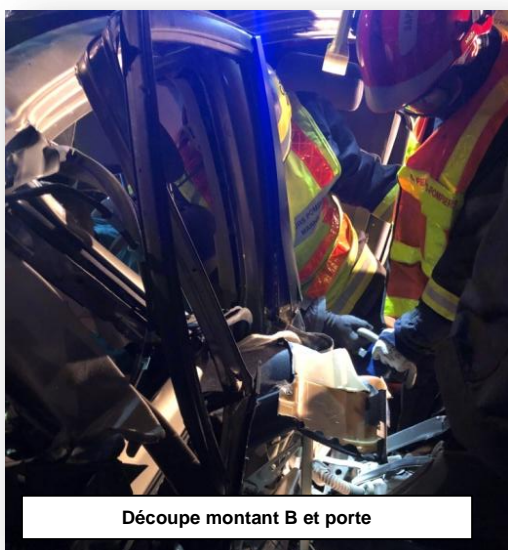
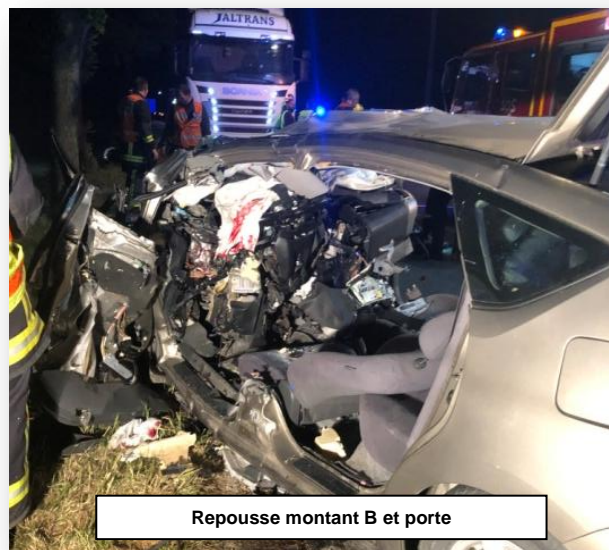
Découpe latérale minimale (montant B, porte) : afin d'extraire définitivement la victime,
