PEX 2020-INC01

## SITUATION OPÉRATIONNELLE ET PREMIÈRES ACTIONS

Mercredi 15 janvier 2020, 16h17, le CTA engage un « départ normal » pour feu de pavillon en bande, rue de Bourgogne à Orléans, cœur historique de la ville avec des maisons datant du XIV<sup>ème</sup> siècle.

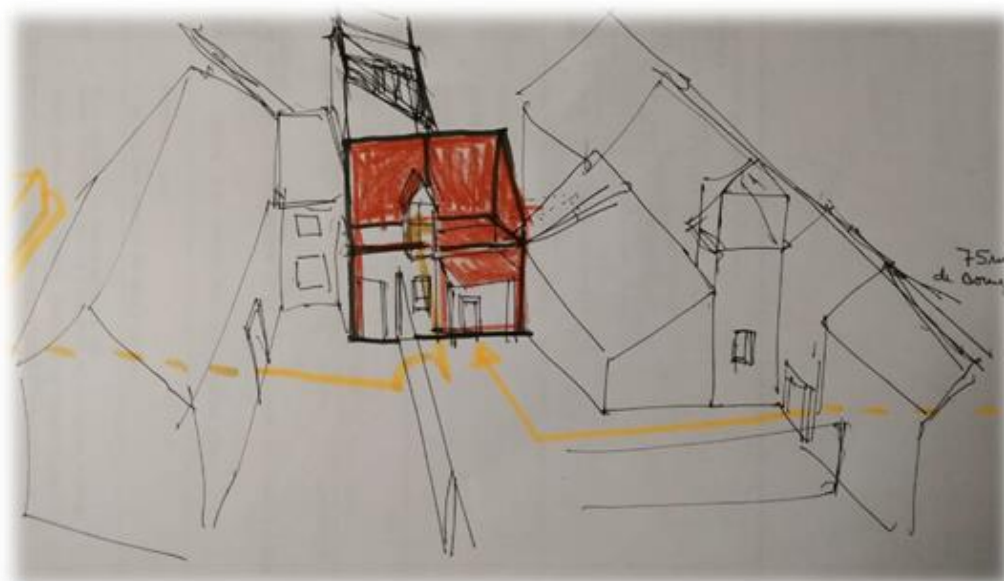
Malgré les difficultés à accéder directement au sinistre et à comprendre la configuration des lieux, les premiers intervenants constatent à leur arrivée, l’incendie au 1<sup>er</sup> étage et en toiture d’une maison individuelle R+1 configurée en « L » (maçonnerie + colombage). Le bâtiment se situe en second rang et est imbriqué sur 3 faces au milieu d’un îlot d’immeubles d’habitation contigus. Les premières reconnaissances démontrent un important risque de propagation aux habitations voisines.

Croquis réalisé pendant l’intervention par Ltn 1<sup>ère</sup> CI. LE TRAON Marie-Paule au VPCC

Bien que le chef de groupe 1<sup>er</sup> COS ait une bonne perception de l’environnement et des accès, c’est grâce à la réalisation d’un croquis opérationnel par un chef de groupe du VPCC, disposant de compétences personnelles dans la réalisation de dessins techniques, que les chefs de groupe arrivant en renfort ont parfaitement intégré la configuration des lieux et les risques de propagation.

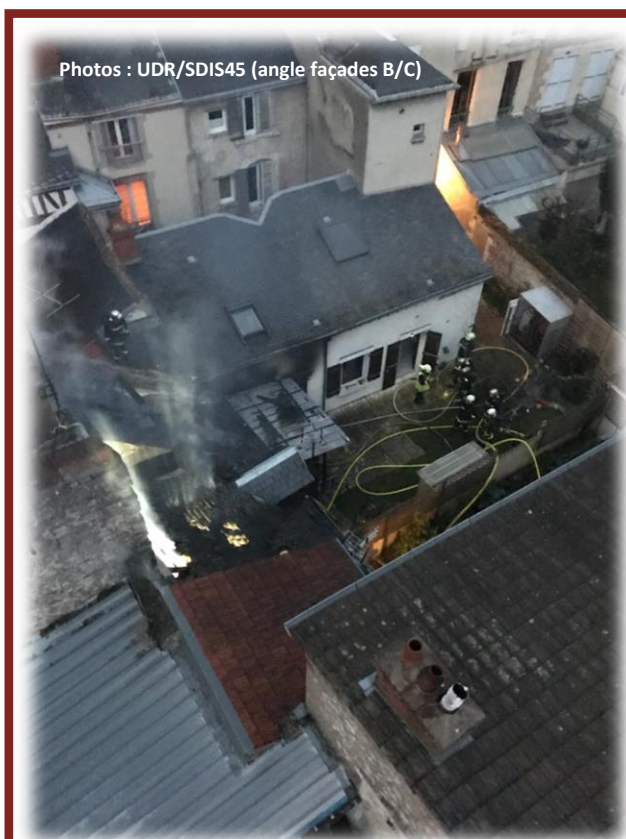
Dessin produit *a posteriori* par Ltn 1<sup>ère</sup> CI. LE TRAON Marie-Paule

- Au regard de la configuration des lieux, ne pas précipiter les opérations de déblai afin de s'assurer en permanence du risque de propagation et de la parfaite extinction (opération de longue durée).
- À l'arrivée du VPCC, pour permettre une meilleure compréhension des volumes utile au renseignement de la SITAC, faire venir le chef de groupe 1<sup>er</sup> COS au PC et/ou faire réaliser la reconnaissance par l'officier « RENS ».
- En fonction de la complexité des lieux, essayer de représenter la SITAC en perspective.
- Acculturer la chaîne de commandement au dessin opérationnel.
