28 octobre 2020

FEU D'IMMEUBLE DE 2^e FAMILLE TOULOUSE

Propagation rapide du feu par
les combles

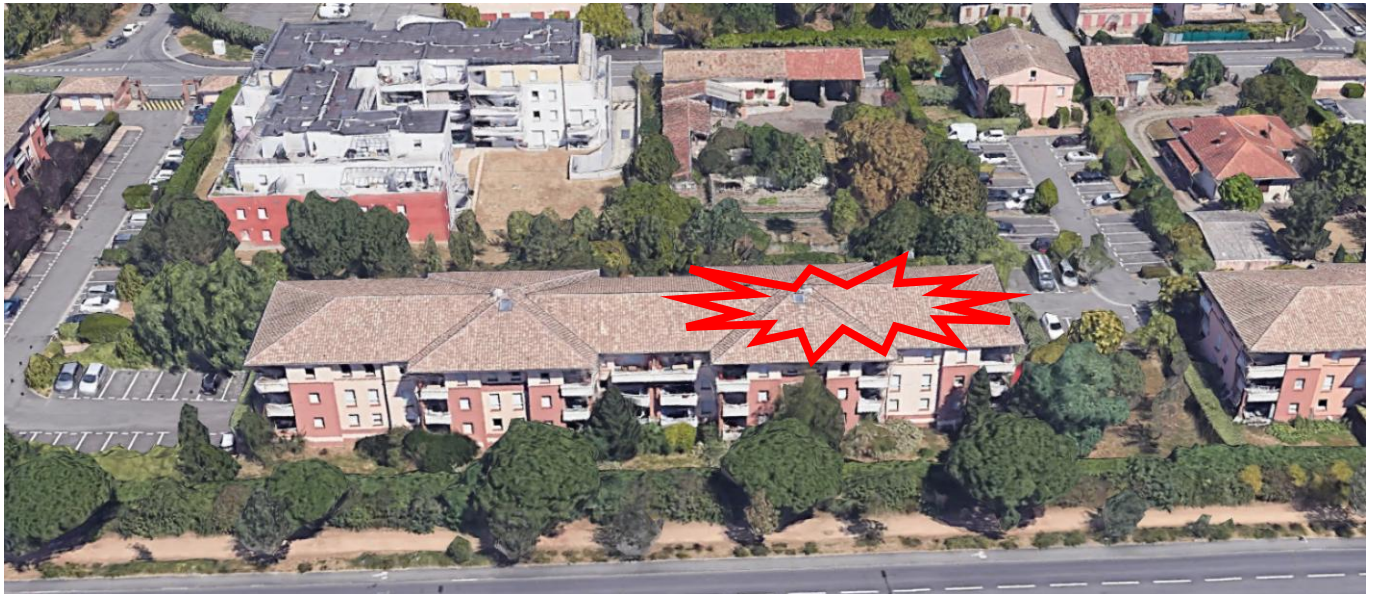
Le 23 juin à 18h41, le CTA reçoit plusieurs appels (> 50) pour un feu dans un appartement au 2^e étage d'un immeuble à usage d'habitation. Parmi les nombreux appels, le CTA se trouve en contact avec une personne bloquée à l'intérieur à cause des fumées très importantes dans les communs.

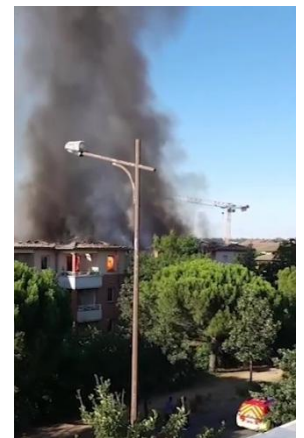
- Feu généralisé au 2^e étage et combles du bâtiment ;
- Victimes potentielles au 2^e étage ;
- Évacuation en cours des 2 bâtiments ;
- Rassemblement des habitants autour du bâtiment.

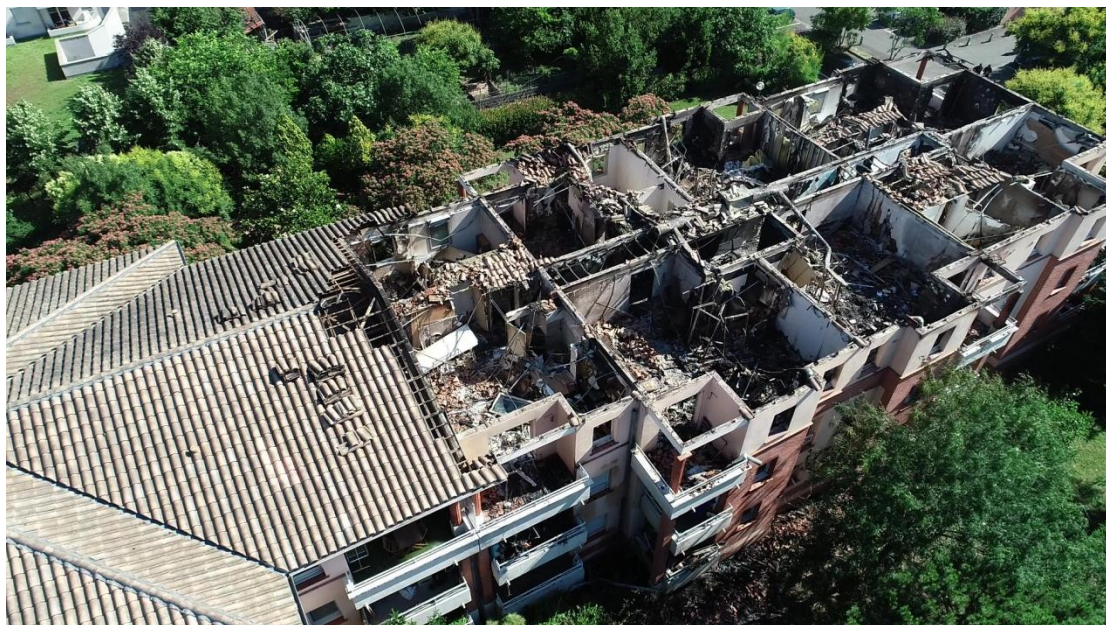
Construction

Mur coupe feu 1h

- ❑ Sauvetage des personnes ;
- ❑ Arrêt de propagation en s'appuyant sur le mur de refend.

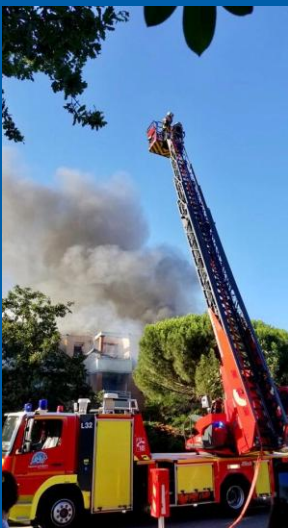
Plan de la zone d'intervention

Accès difficile pour les EPA

Accès créé depuis la rue

Le mur de refend
vue du sol
